Monitorowanie przemieszczeń Europlexu w Warszawie

Katastrofa budowlana

MAREK WOŹNIAK

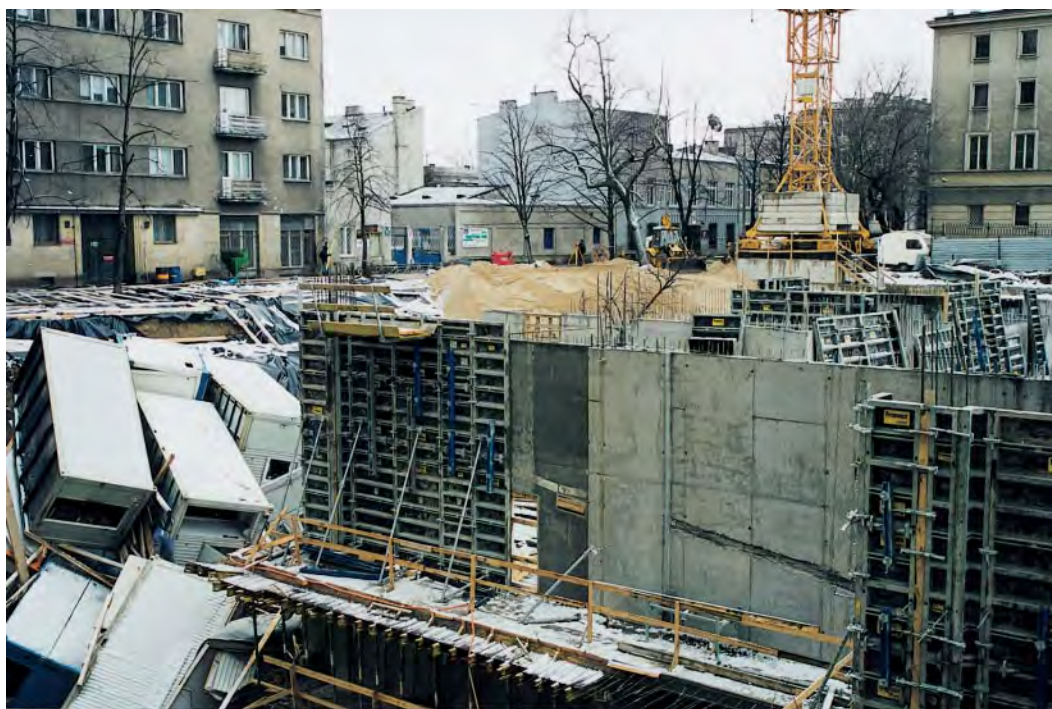
▲ Miejsce katastrofy od strony ul. Chocimskiej

Fakty te nie były jednak wystarczająco doceniane przez kierownictwo budowy. W dniu 11 marca ub.r. około godz. 14.30 nastąpiło złamanie ściany szczelinowej od strony ulicy Chocimskiej i obsuniecie się gruntu wraz z wieloma kontenerami zaplecza budowy do wykopu. Upadkiem były zagrożone dwa żurawie wieżowe, co mogło pociągnąć za sobą nowe straty. Zniszczeniu uległy fragmenty konstrukcji stropów i słupów wznoszonego obiektu oraz 50-metrowy fragment ulicy Chocimskiej wraz z infrastrukturą technicznego uzbrojenia terenu. Można stwierdzić, że bezpośrednią przyczyną katastrofy było wyczerpanie nośności rozpór i konstrukcji budowlanej zabezpieczającej wykop. Wobec zagrożenia stabilności budynku mieszkalnego ewakuowano jego mieszkańców i użytkowników obiektów handlowo-usługowych.

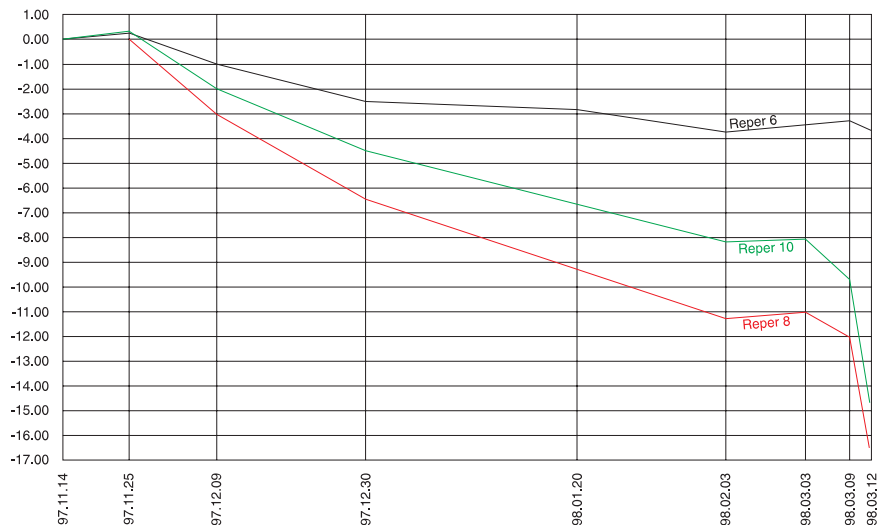
Rys. 2. Wykres przemieszczeń reperów kontrolnych na budynku Biblioteki Lekarskiej w okresie 14.11.97-12.03.98

Budowa obiektu Europlex przy ulicy Puławskiej w Warszawie, prowadzona w głębokim wykopie w bezpośrednim sąsiedztwie budynków, stanowiła potencjalne zagrożenie dla otoczenia. Dlatego prowadzony był planowy monitoring geodezyjny w zawężonym zakresie. Monitoring ten już od listopada 1997 roku wykazywał niepokojące, narastające deformacje ścian szczelinowych i wzmożone tempo osiadań budynku mieszkalnego (Puławska 23/25) i Biblioteki Lekarskiej przy ulicy Chocimskiej. Poziome przemieszczenia punktów kontrolowanych dwóch ścian szczelinowych przekraczały dwukrotnie wartości dopuszczalnych (rys. 2).

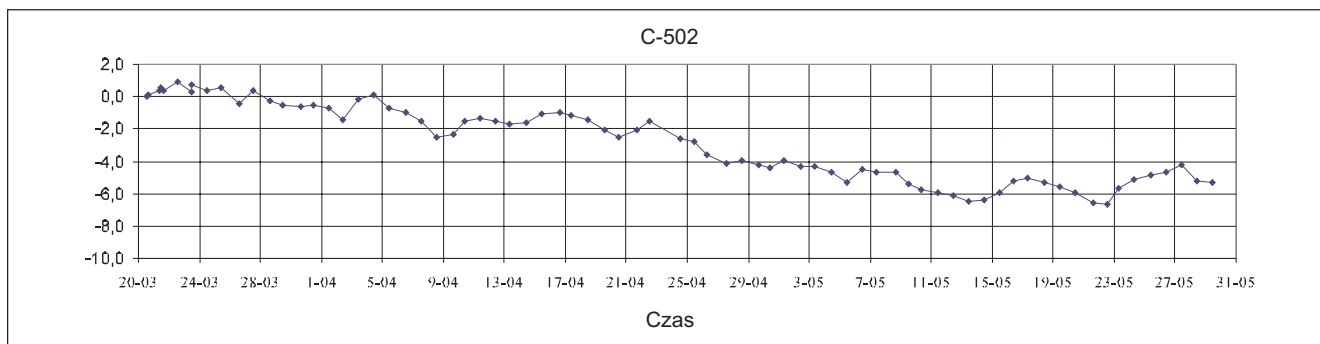
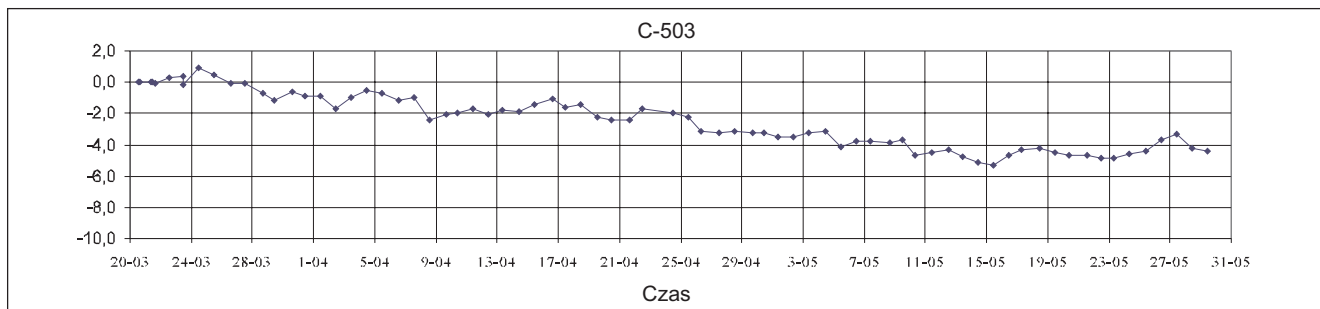
Rys. 3. Wykresy zmian odległości do reflektorów pryzmatycznych na budynku mieszkalnym

Badania zachowania punktów reprezentujących odpowiednie fragmenty budynku oraz ścian szczelinowych wykazały zmiany, które ilustrują odpowiednio rysunki 3 i 4.

Analizując powyższe wykresy łatwo zauważyć większą chwiejność fragmentu ściany szczelinowej (punkt 509) niż budynku (punkty 502, 503). Jak mogliśmy się przekonać, badany budynek nie wykazywał krótkookresowych zmian. Początkowo kontrolo-

wano go nawet kilka razy dziennie, a następnie zmniejszono częstotliwość kontroli (do cotygodniowej). Badany obiekt od marca do grudnia ub.r. wychylił się o 30 mm w stronę wykopu. Rezultaty jego wychylania się są zgodne z interpretacją osiadań budynku wykonywaną techniką niwelacji precyzyjnej.

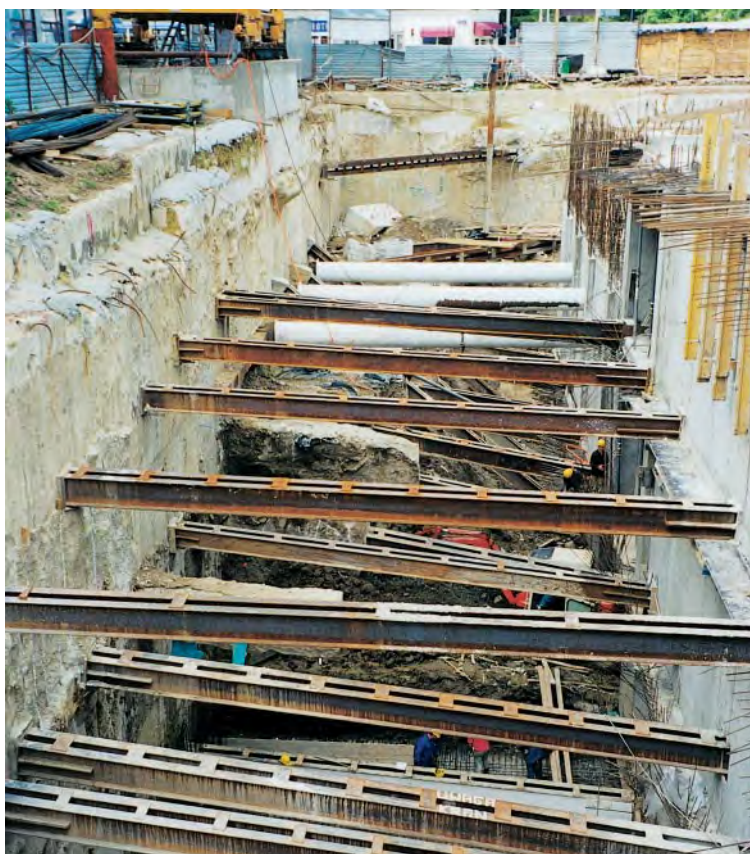
◀ Tak powinno wyglądać zabezpieczenie wykopu

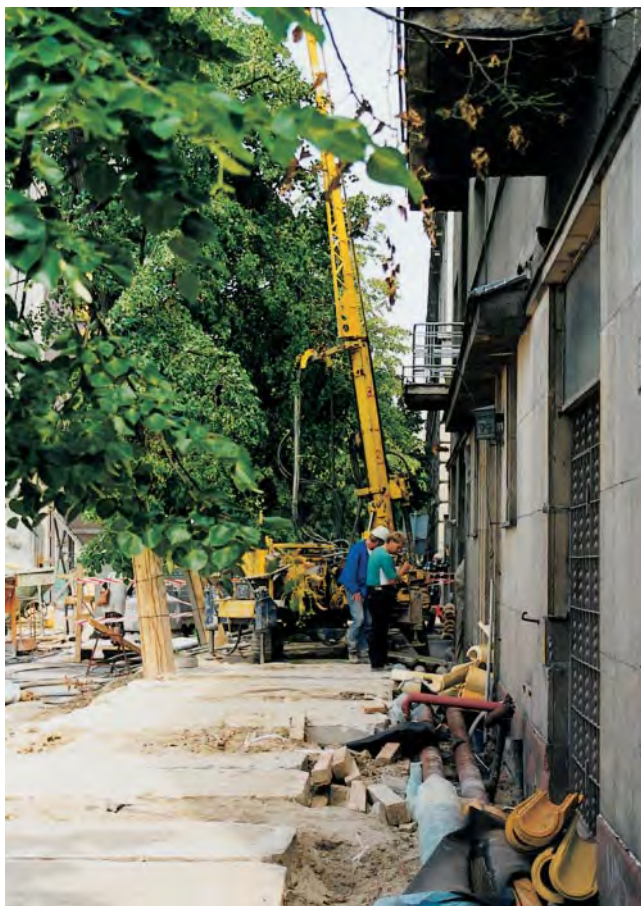
▲ Palowanie budynku Biblioteki Lekarskiej

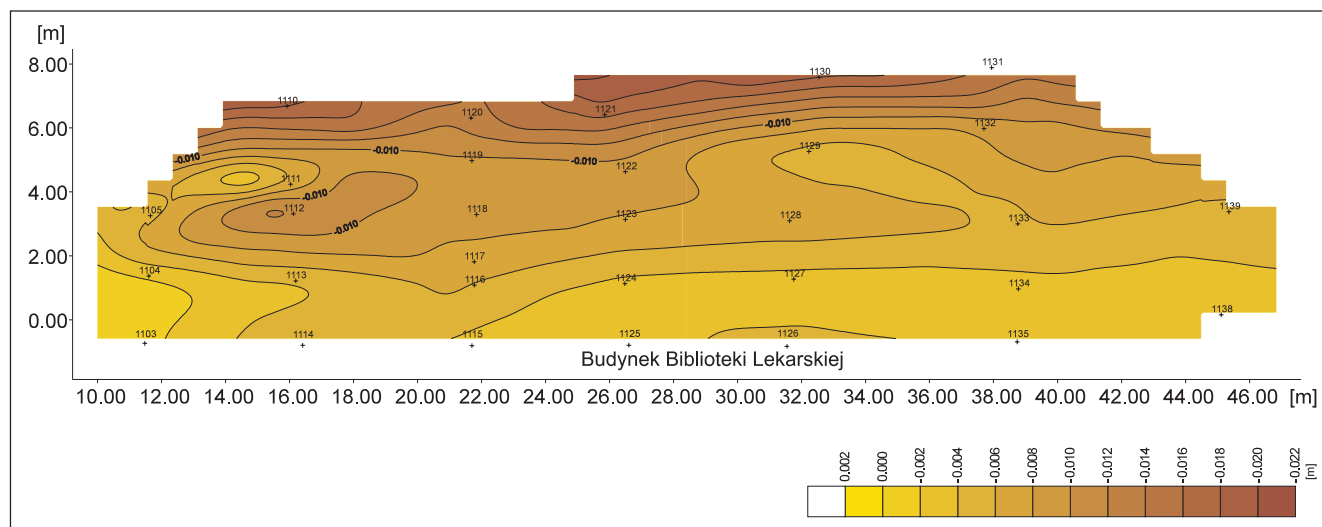
Rys. 5. Warstwiczna prezentacja deformacji osuwiska Chocimska – zmiany rzędnych w okresie 12.03.98-18.03.98

Wyniki kontroli kształtu powierzchni ulicy Chocimskiej realizowanej techniką tachimetrii i opracowywanej w programie Surfer przedstawione są na rysunku 5. Punkty kontrolne odtwarzane były ze współrzędnych z ponownym pomiarem wysokościowym w nawiązaniu do aktualnych wysokości reperów odniesienia.
