Młodzi architekci na Popie Iwanie

MARCIN GÓRKO, WŁODZIMIERZ WITKOWSKI

W polskim i ukraińskim środowisku geodezyjnym coraz częściej mówi się o idei reaktywowania wspólnej placówki naukowo-badawczej. Miałaby ona być zlokalizowana w odrestaurowanym budynku Obserwatorium Astronomicznego na szczycie góry Pop Iwan (2022 m n.p.m.) w paśmie Czarnohory.

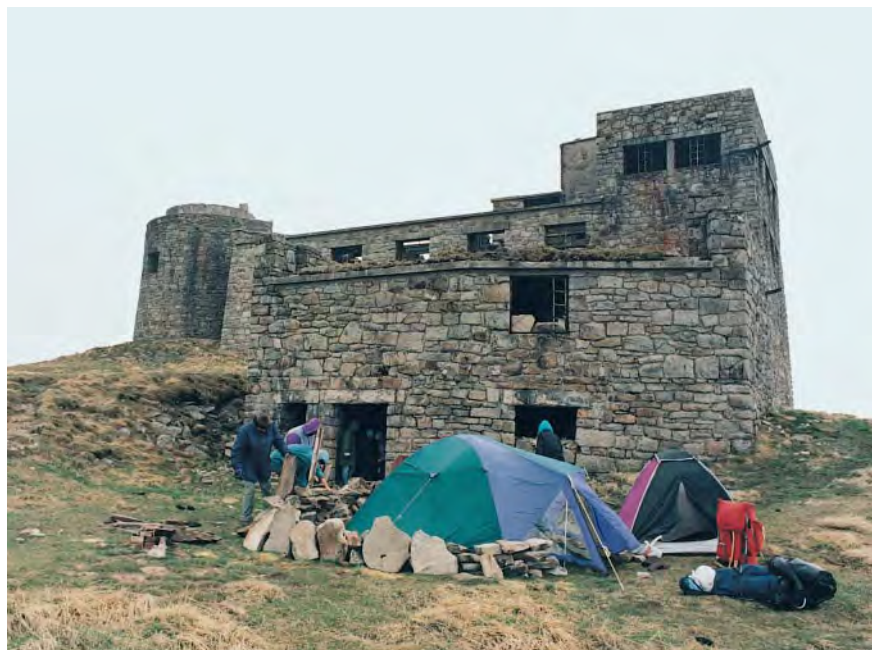
W maju 1996 r. druga ekspedycja koła naukowego studentów architektury stanęła na Popie Iwanie

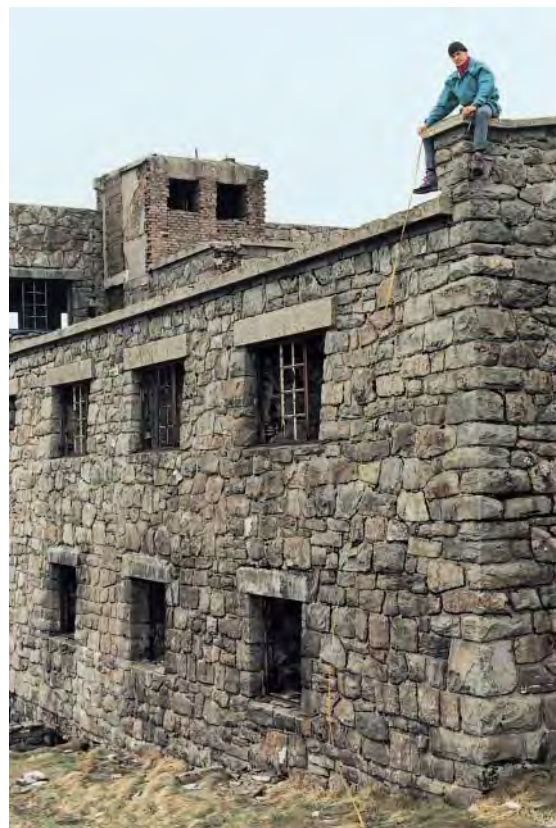
Ściany (murowane z kamienia) są w zaskakująco dobrym stanie

Pop Iwan i ruiny obserwatorium na jego szczycie to na pewno interesujące wyzwania dla naukowców, ale również dla tych, którzy podejmą się zaprojektować nową bazę naukową. Kilka więc słów o samym budynku. Stan, w jakim się on aktualnie znajduje, rzeczywiście nie jest dobry, ale z drugiej strony nie jest tak źle, jak na obiekt nie zagospodarowany od ponad 50 lat. (Losy budynku podane są w zarysie w [3]). Ściany (murowane z kamienia) są w zaskakująco dobrym stanie, na dobrą sprawę bez żadnych widocznych pęknięć o charakterze strukturalnym ani nawet ubytków w prawie. Wydaje się więc, że nie powinno

być żadnych problemów z ich ponownym wykorzystaniem; w trakcie budowy o ich grubości decydowała izolacyjność termiczna, a nie funkcja konstrukcyjna. Ocieplenie budynku (wykonane z impregnowanego korka) w stanie, w jakim dotrwało do naszych czasów, nie mogłoby dziś spełniać pierwotnej roli. Znacznym zniszczeniom uległa też warstwa cegieł, osłaniająca izolację korkową od strony wewnętrznej. Wydaje się jednak, że sam pomysł zastosowania ścian warstwowej o opisanej konstrukcji, wówczas zapewne dosyć nowatorski, także i współcześnie mógłby być poważnie brany pod uwagę.

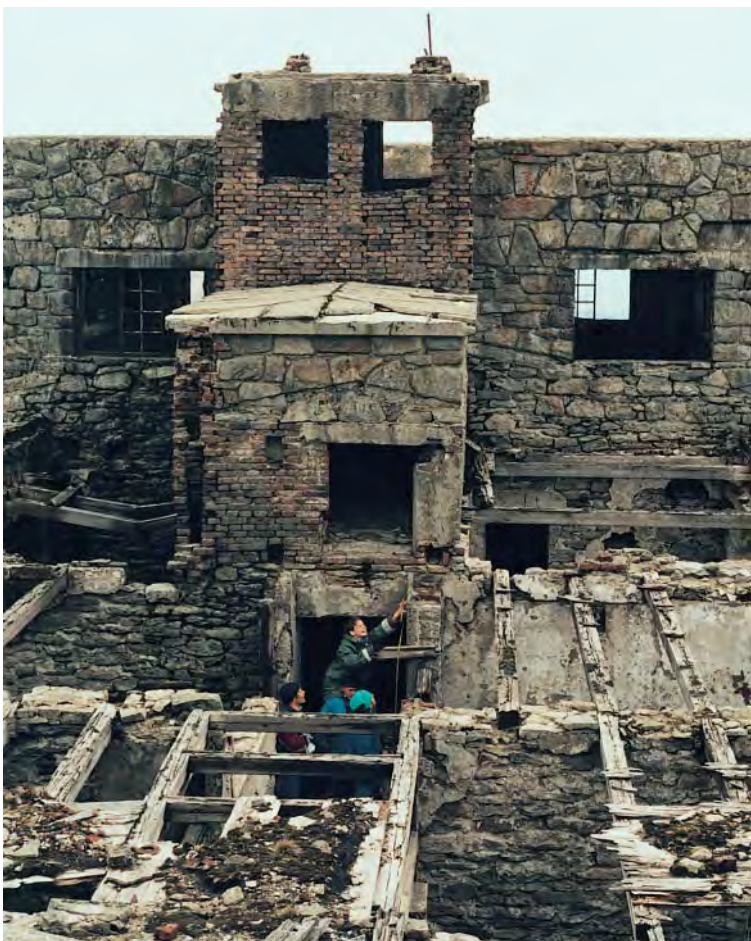
W wielu pomieszczeniach do chwili obecnej zachowały się stropy o konstrukcji drewnianej, miejscami pokryte resztkami parkietu

W wielu pomieszczeniach do chwili obecnej zachowały się stropy o konstrukcji drewnianej, miejscami nawet pokryte resztkami parkietu. Oczywiście o ich ewentualnym ponownym wykorzystaniu

nie może być mowy, a to, że się zachowały, należy traktować raczej jako ciekawostkę. Ciekawostką są również zdublowane w układzie pionowym belki stropowe nad piętrem wieży astrografu. Dolna ich warstwa z całą pewnością nie pełniła roli konstrukcyjnej, mogła co najwyżej nieść sufit, o ile jego obniżenie było z jakichś przyczyn wskazane. W trakcie oględzin nie udało się jednak znaleźć przekonującego wyjaśnienia dla zastosowanego rozwiązania.

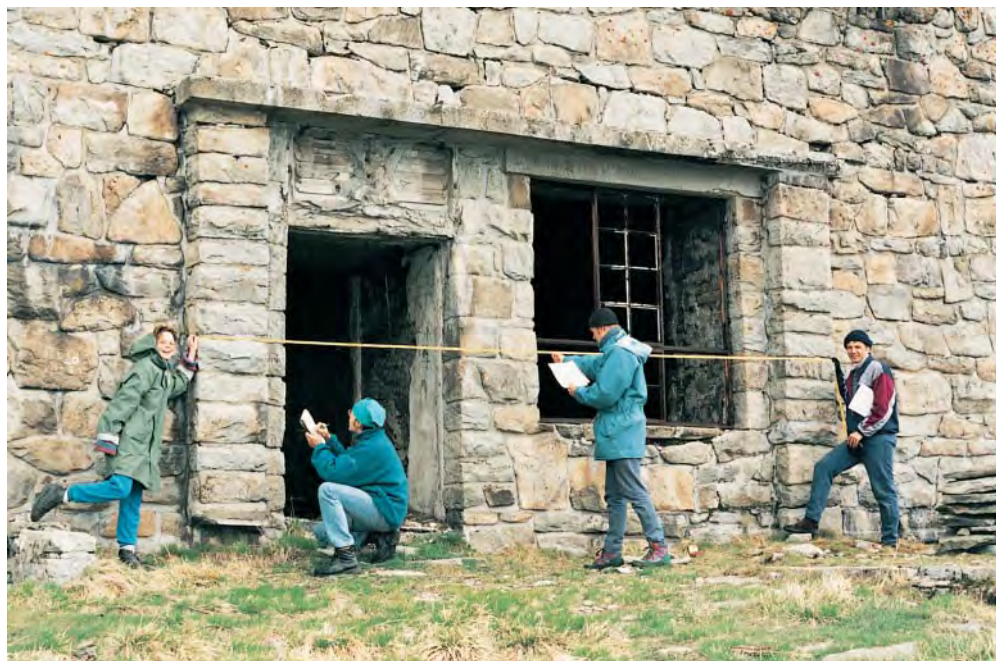
tograficznej. Górski charakter wyjazdu (duże odległości pokonywane pieszo z plecakami) oraz czas jego trwania (3 tygodnie) wykluczał wzięcie ze sobą jakichkolwiek instrumentów geodezyjnych – wszelkie pomiary wykonywane były taśmami. Część wymiarów uzyskano po dokonaniu restytucji kilku zdjęć metrycznych. Była to na przykład jedyna metoda opracowania wymiarów północnej elewacji głównego skrzydła budynku, gdzie zarwane stropy uniemożliwiały bezpośredni

Wszystkie pomiary prowadzone były taśmami
