# SOLNY KATAKLIZM

Dzięki zabiegom władz komunistycznych do dziś niewiele osób słyszało o jednej z największych w historii Polski katastrof górniczych. To, co w 1977 r. wydarzyło się w wielkopolskim Wapnie, precyzyjnie obrazują materiały geodezyjne, do których dotarła redakcja **GEODETY**.

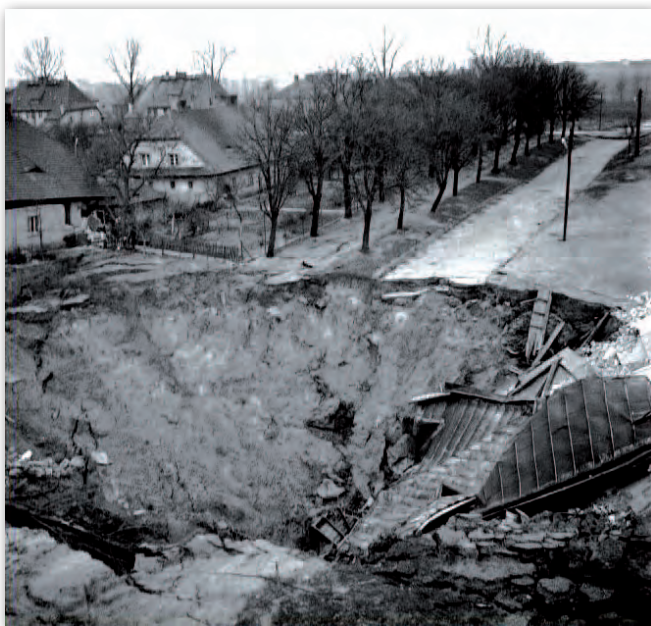
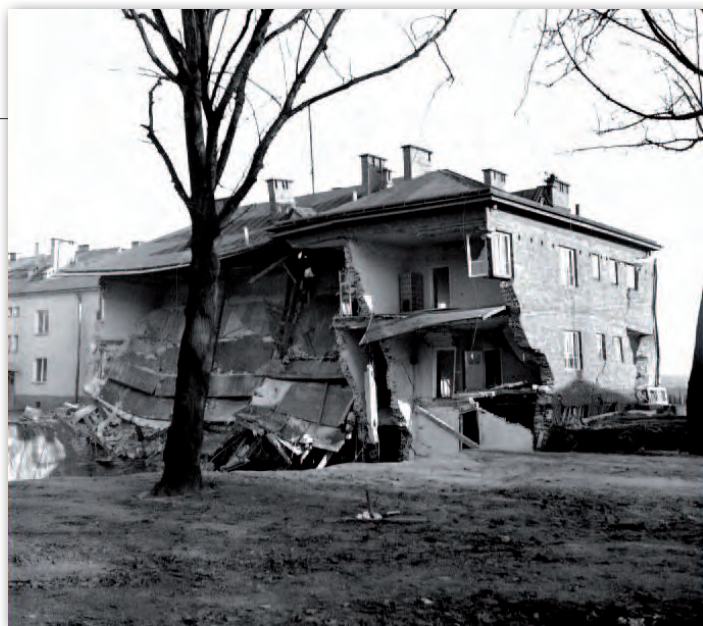
Fotografie wykonane po katastrofie przez Mirosława Wojcińskiego. Lej ze zdjęcia po lewej widoczny jest na obrazie lotniczym oraz na mapie obok

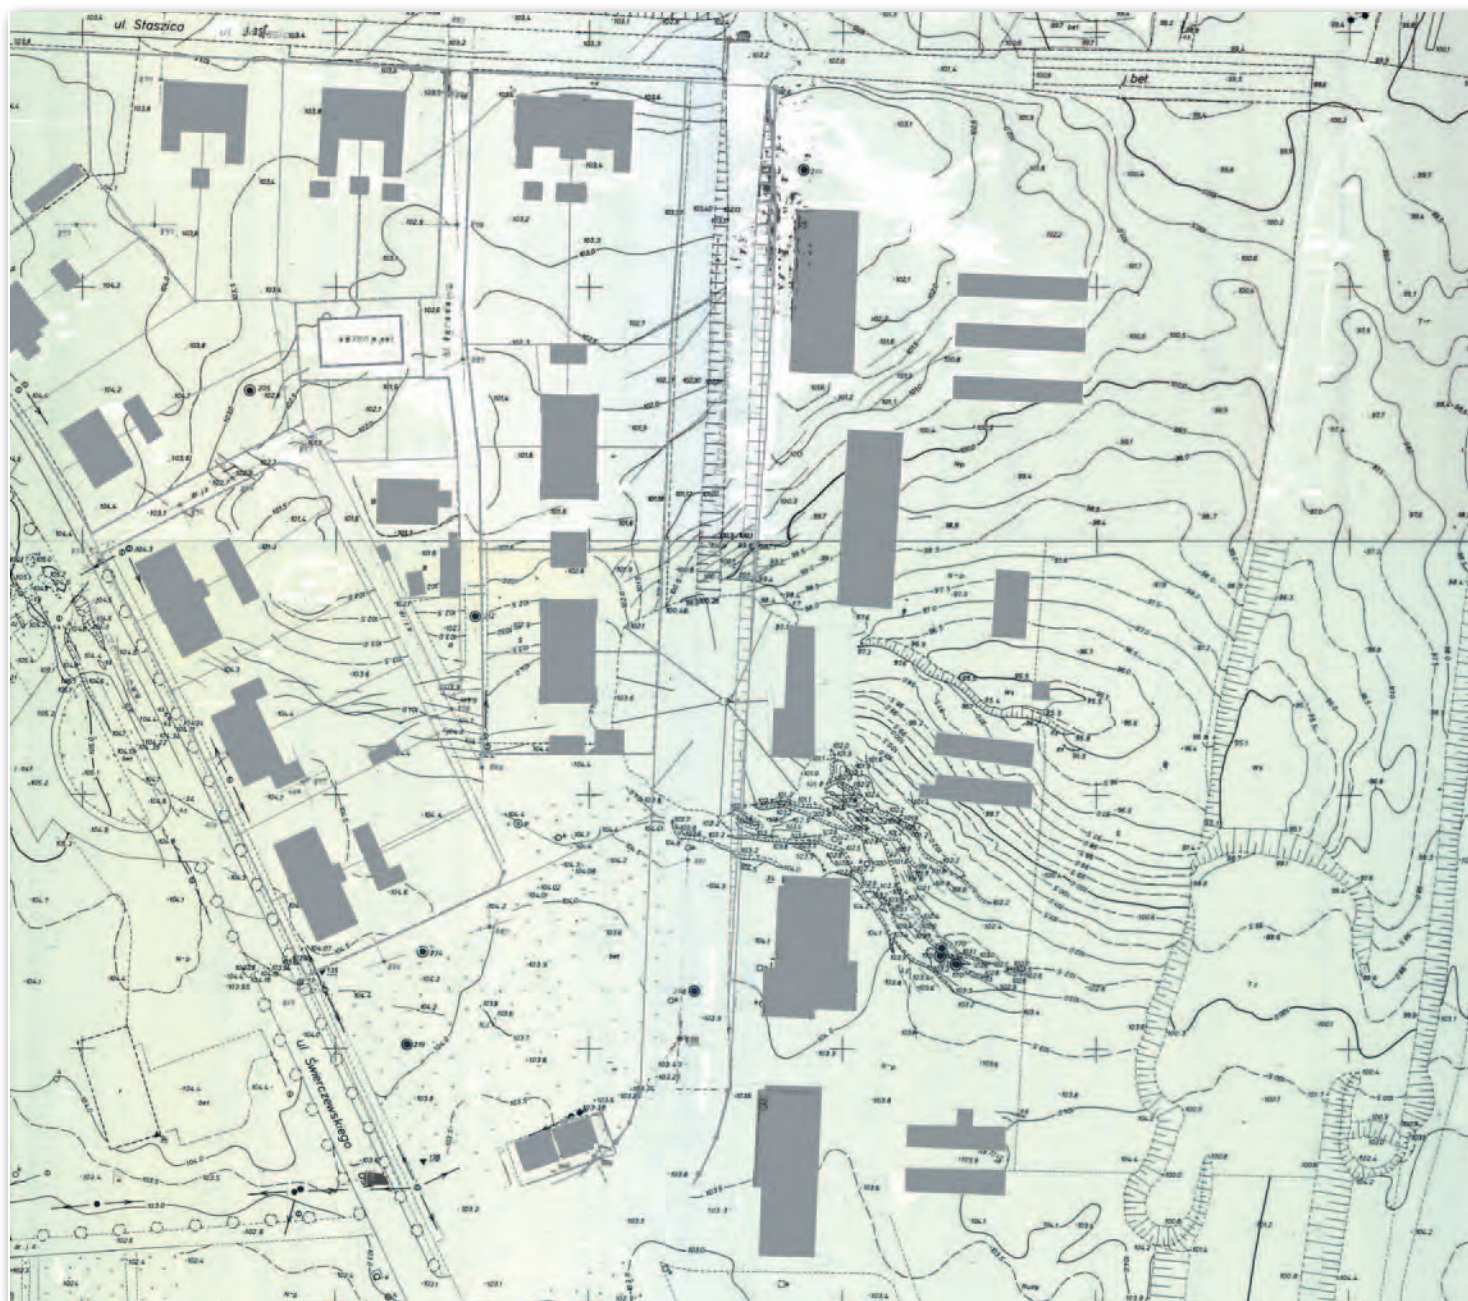
Kolorem szarym oznaczono budynki, które uległy zniszczeniu i zostały usunięte z mapy zasadniczej. Mapę udostępnił PODGiK w Wągrowcu

Efektom tych prac było wykonanie map w skali 1:500, na które oprócz sytuacji (kolor czarny) i warstwic (sepia) naniesiono także: uskoki pionowe, pęknięcia poziome, „sfalowanie pionowe terenu” oraz otwory wiertnicze. Następnie pierworysy fotograficznie pomniejszono, a na ich podstawie wykreślono mapy w skalach 1:1000 (2 arkusze) oraz 1:2000 (1 arkusz). Kontrola autografu wykazała, że wynikowe opracowanie charakteryzowało się średnimi błędami 22 cm w poziomie oraz 10 cm w pionie.

Na mapach tych dostrzec można m.in.: zniszczoną linię kolejową z Gnie-

zna do Nakła, przerwane drogi czy lej o głębokości blisko 20 metrów. Kiedy porównamy je ze zdjęciem lotniczym, w oczy rzuca się brak na mapach wielu budynków. Po uważniejszej analizie można jednak dostrzec, że w 1981 r. zostały one wymazane w ramach aktualizacji mapy przez WBGiTR w Pile.

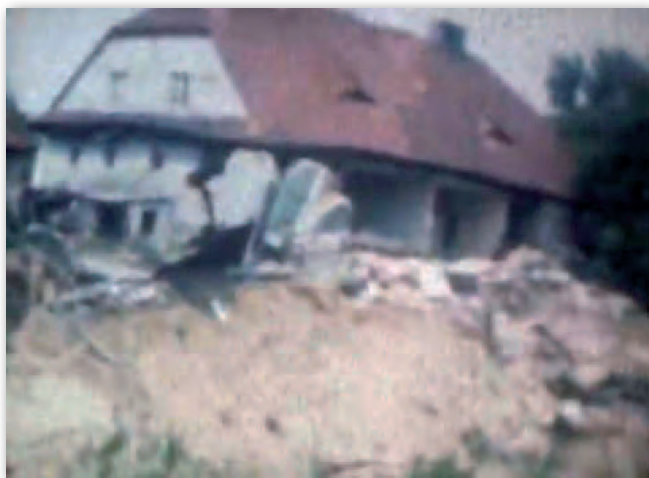
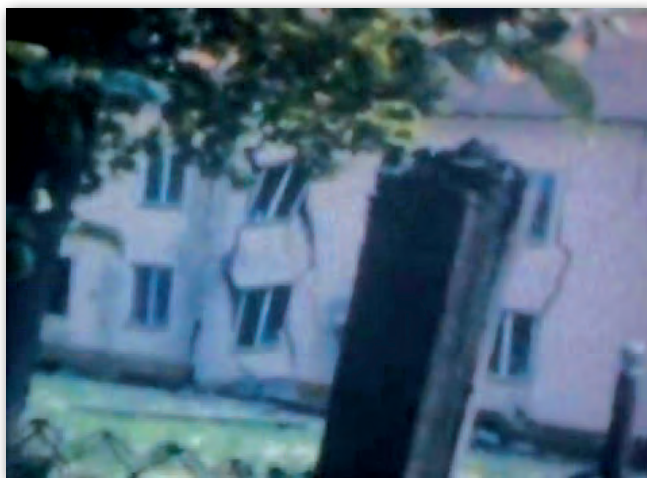
Kadry z filmu „Wapno – krajobraz po katastrofie” nakręconego przez Aleksandra Danielskiego

W 1979 r. pomiary w Wapnie zwyciężyły w organizowanym corocznie przez SGP konkursie na prace geodezyjne. W trakcie wręczenia nagród poza referatem na temat tego przedsięwzięcia Aleksander Danielski zaprezentował również nakręcony przez siebie amatorski 14-minutowy film. Widać na nim m.in. wyludnione Wapno, opuszczoną kopalnię, popękane budynki, zniszczone torowiska i drogi czy leje zapadliskowe. Choć jakość tego obrazu jest dość niska (zarejestrowano go na 8-milimetrowej taśmie), to z uwagi na niewielką ilość materiałów prezentujących skutki tej katastrofy (szczególnie w kolorze), jego wartość historyczna jest wysoka.
