Wpływy eksploatacji

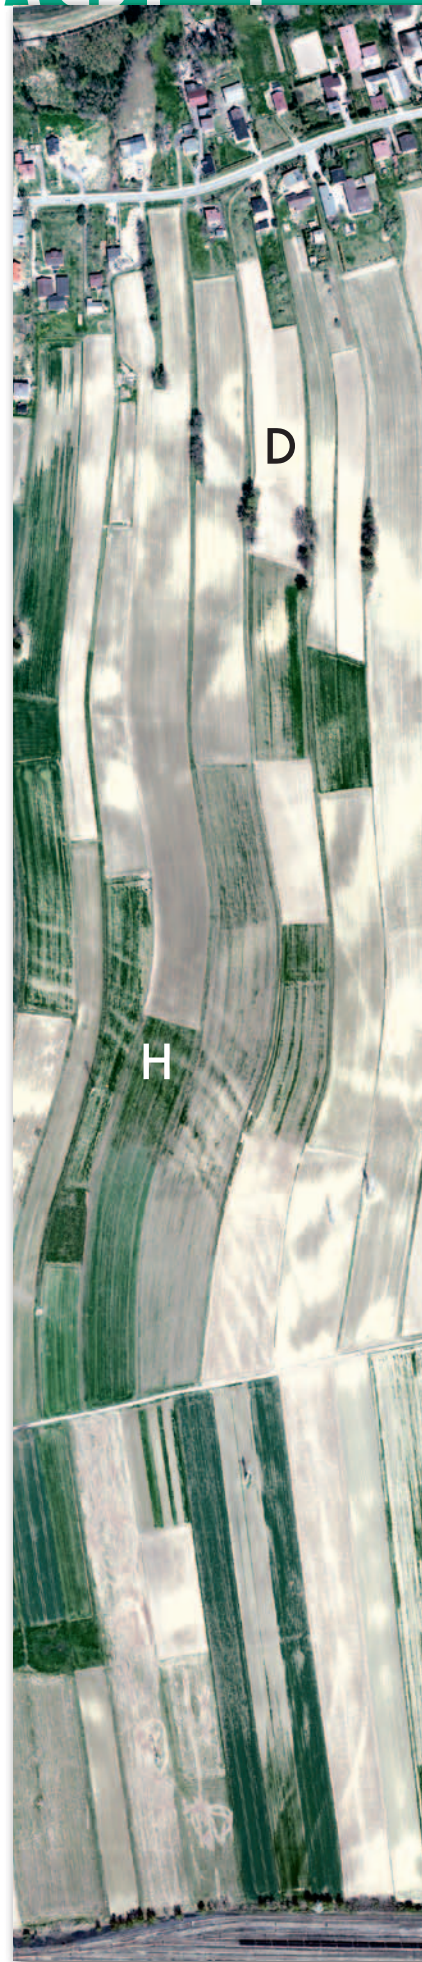
Zdjęcie zamieszczone obok przedstawia obszar zlokalizowany w pobliżu kopalni Pniówek należącej do Jastrzębskiej Spółki Węglowej, znajdujący się pomiędzy miejscowością Krzyżowice i Pniówek (gmina Pawłowice, powiat pszczyński, województwo śląskie). Wykonane zostało 27 kwietnia 2012 roku kamerą DMC II przez firmę MGGP Aero Sp. z o.o. z Tarnowa. Zdjęcie jest zorientowane na północ, a przybliżone współrzędne środka to: 49° 58' 35,95" N; 18° 41' 13,77" E.

Rozpoczynając fotointerpretację, w pierwszej kolejności należy zwrócić uwagę na widoczne charakterystyczne elementy. W południowej części przedstawionego obszaru znajduje się znacznej wielkości obiekt o ciemnej barwie i drobnoziarnistej strukturze – jest to przykopalniana hałda, na której deponowany jest węgiel, o czym świadczy barwa [A]. Na wschód od niej jest osiem prostokątnych zbiorników o zróżnicowanym kolorze. Są to osadniki, w których gromadzi się materiał wyflukowany razem z wodą z pobliskiej hałdy [B]. Na północ od wspomnianych obiektów znajdują się użytki rolne. Dobrze widoczne są ich granice, a także rozdzielające je drogi o liniowej strukturze i odmiennym fototonie. Na podstawie zdjęcia łatwo możemy odczytać strukturę użytkowania gruntów.

Analizując barwę oraz teksturę pól, można próbować określić przybliżony termin wykonania zdjęcia. Szaro-brązowy kolor i liniowa tekstura świadczą o przeprowadzeniu w niedalekiej przeszłości zabiegów agrotechnicznych. Na niektórych polach widoczna jest roślinność – ciemnozielona barwa, spod której na części z nich przebija kolor szaro-brązowy, po czym można wnioskować, że okres wegeta-

cyjny niedawno się rozpoczął. Na obszarach pozbawionych roślinności możemy zauważyć drenaż – charakterystyczną dendryczną strukturę [C], a w jego okolicy widoczne obszary odsłoniętej gleby o jaśniejszym od otoczenia fototonie, co może być związane z różnym stopniem wilgotności podłoża.

W północno-zachodniej części zdjęcia widoczne są zabudowania ciągnące się po obu stronach asfaltowej drogi. Szerokość pól nawiązuje do szerokości zagród gospodarczych [G].

Prezentowany obszar jest przykładem terenów intensywnie eksploatowanych górniczo. Świadczą o tym obiekty oraz procesy, których efekt widoczny jest na zdjęciach lotniczych. Wygląd pól oraz poziom intensywności wegetacji sugeruje wykonanie zdjęć na początku wiosny.

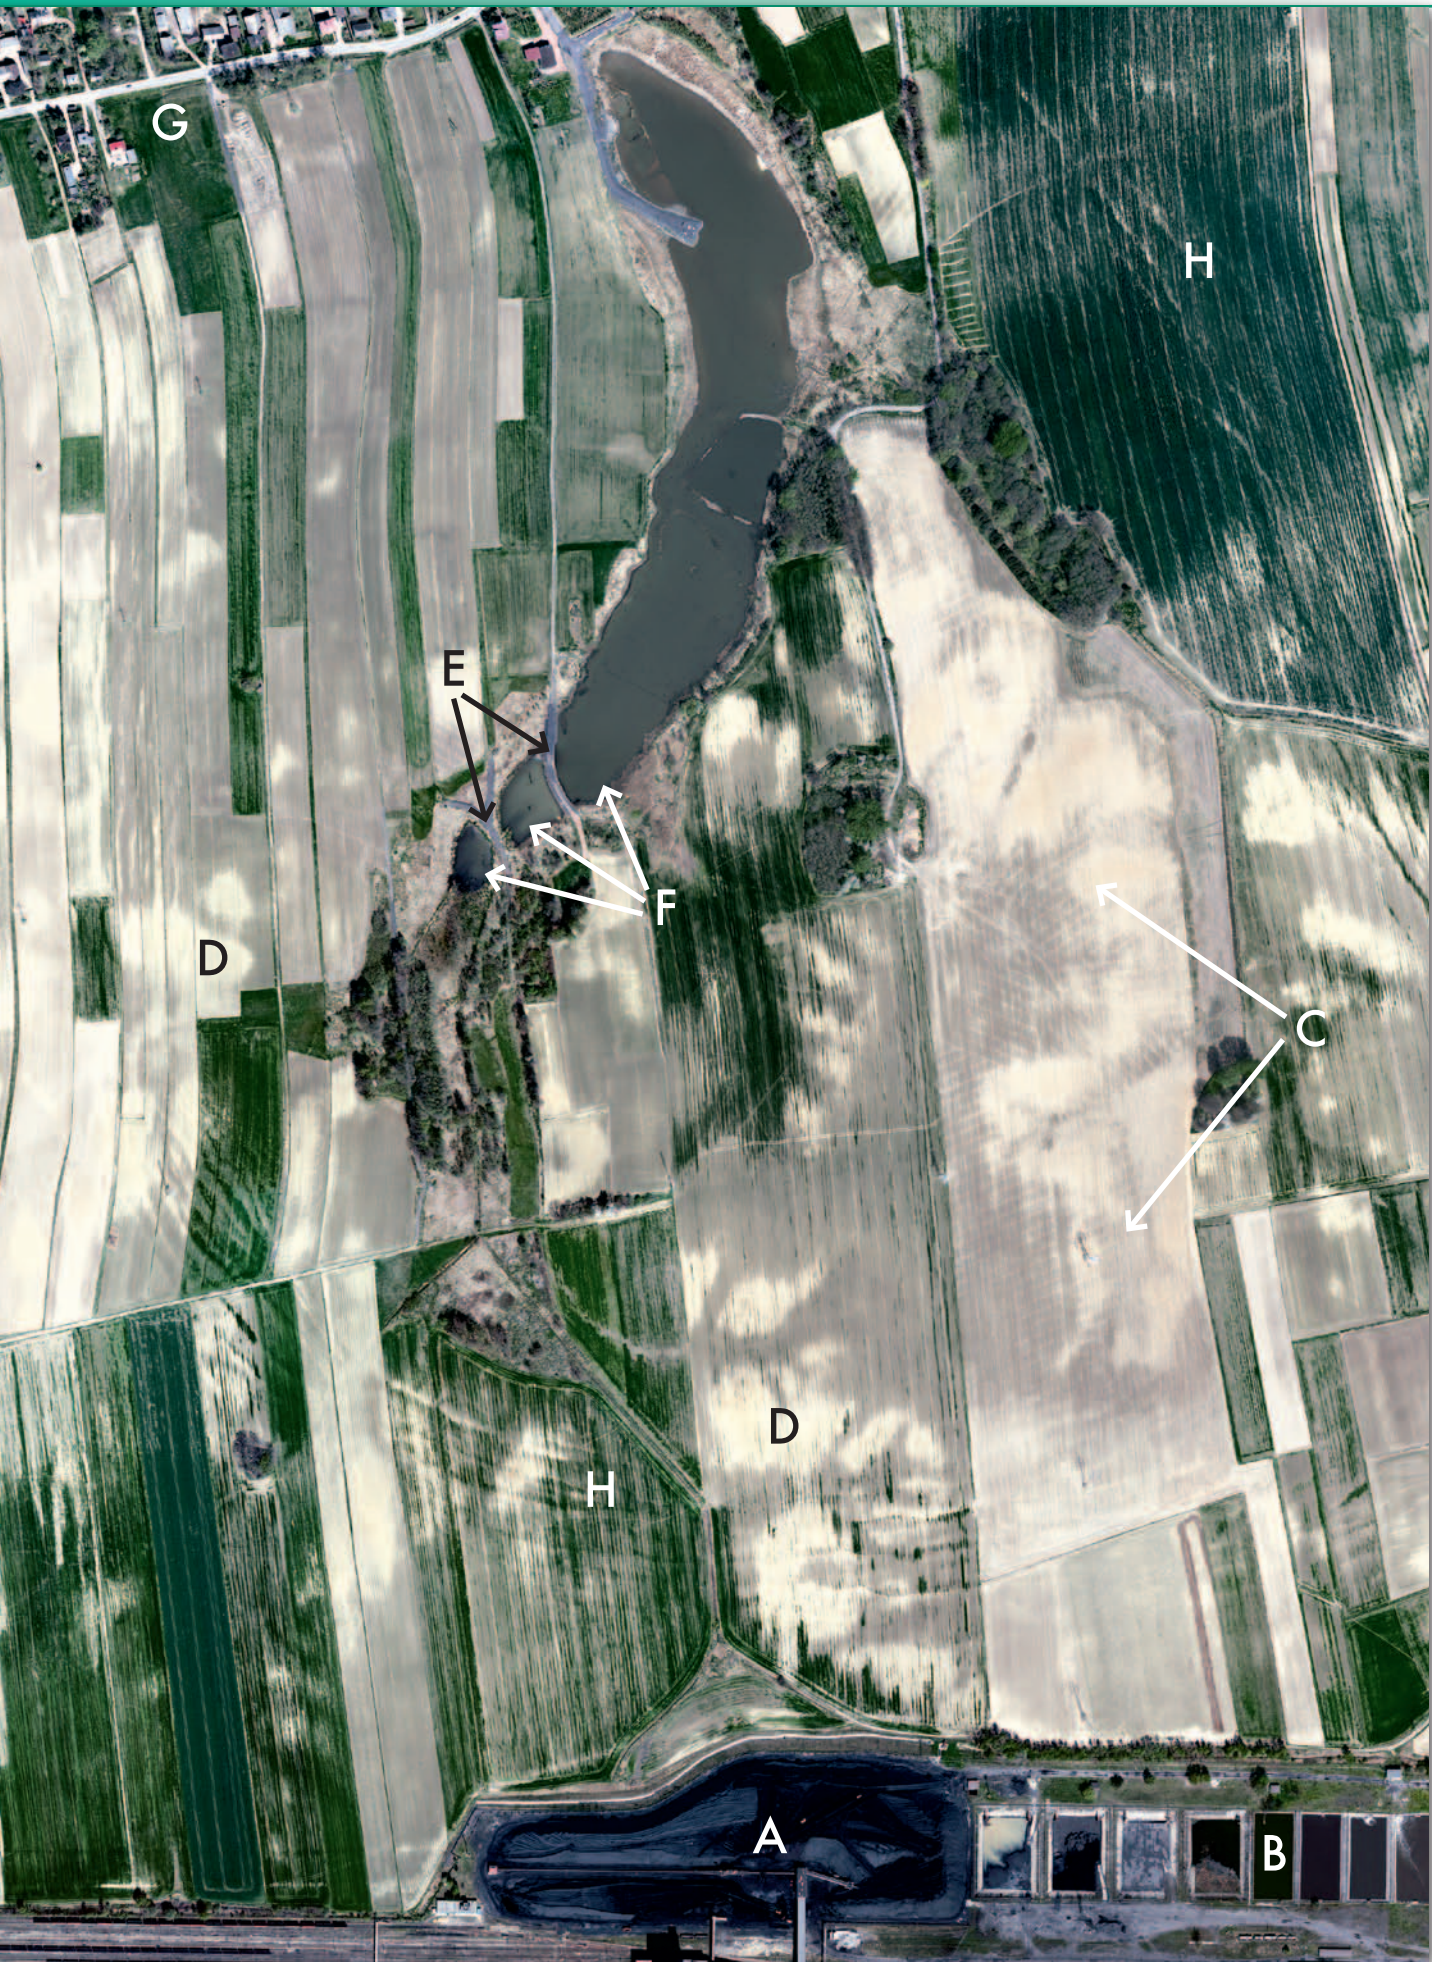
W wielu miejscach na zdjęciu, w których gleba nie jest jeszcze porośnięta, widoczne są jasne, rozciągnięte wzdłuż kierunku orki płamy o nieregularnym kształcie. Są to najprawdopodobniej warstwy skalne znajdujące się pod pokrywą glebową (tzw. skała macierzysta), a ich obecność może świadczyć o zróżnicowanej miąższości gleby w tym miejscu, a także – jak w przypadku miejsc występowania drenażu – o uwilgoceniu [D]. W centralnej części zdjęcia znajduje się niezagospodarowany zbiornik wodny o nieregularnym brzegu. W jego bezpośrednim sąsiedztwie widoczne są drzewa oraz tereny porośnięte niską i średnią roślinnością – nieużytki (odmienna od pól, gruboziarnista nieuporządkowana struktura). W obrębie wody dostrzec można liniowe struktury. Są to nasypy, którymi biegną drogi [E]. Ciemny kolor tych obiektów oraz brak pokrycia roślinnością mogą świadczyć o wykorzystaniu skały płonnej do ich budowy, a także, że powstały w niedalekiej przeszłości. Zróżnicowany kolor wody w rozdzielonych nasypami zbiornikach sugeruje słabe ich połączenie między sobą [F].

Najbardziej zastanawiającą strukturą na zdjęciu w tej skali są równoległe jasne linie, szczególnie dobrze widoczne na polach [H]. Jasna barwa świadczy o naruszeniu naturalnych poziomów glebowych i wydostaniu się na powierzchnię skały macierzystej. W przypadku terenów tutaj przedstawionych zjawisko to związane jest z osiadaniami powierzchni ziemi w wyniku wydobywania węgla. Obszar, na którym występują skutki prowadzonej podziemnej eksploatacji górniczej, na powierzchni nosi nazwę niecki wpływow eksploatacji, a gdy bierze się pod uwagę tylko obszar obniżenia punktów powierzchni, mamy do czynienia z niecką obniżenia lub niecką osiadań. Obniżaniu terenu towarzyszy powiększanie się istniejących powierzchni i tworzenie nowych zbiorników wodnych, zwanych zalewiskami. Powstają one zwykle w dnie niecki, tj. w miejscu, gdzie osiadanie przyjmuje największe wartości. Pomiedzy granicą niecki (osiadanie bliskie zera) a skrzydłami niecki (miejsce największych przemieszczeń poziomych) tworzą się widoczne na zdjęciach równoległe pasy, gdzie następuje obniżenie i przesunięcie terenu. Opisany zbiornik wodny jest przykładem powiększającego się zalewiska, o dynamice procesu świadczy zaś budowa najprawdopodobniej tymczasowych nasypów, po których biegną drogi.
