# Jesienne krajobrazy

**P**ieniny Gorlickie to turystyczne określenie przełomu rzeki Ropy na granicy wsi Łosie i Klimkówka (gmina Ropa, powiat gorlicki, województwo małopolskie). W najwyższym miejscu przełomu, pomiędzy dwoma wzniesieniami Beskidu Niskiego: Kiczera-Żdźar i Ubocz, zbudowana została zaporą, dzięki której od 1994 r. funkcjonuje tutaj zbiornik Klimkówka. Przedstawione zdjęcie wykonane zostało 20 października 2012 roku kamerą DMC I przez firmę MGGP Aero z Tarnowa. Obraz zorientowany jest w kierunku północnym, a przybliżoną lokalizację środka kadru określają współrzędne: 49°33'15,63"N; 21°05'26,44"E.

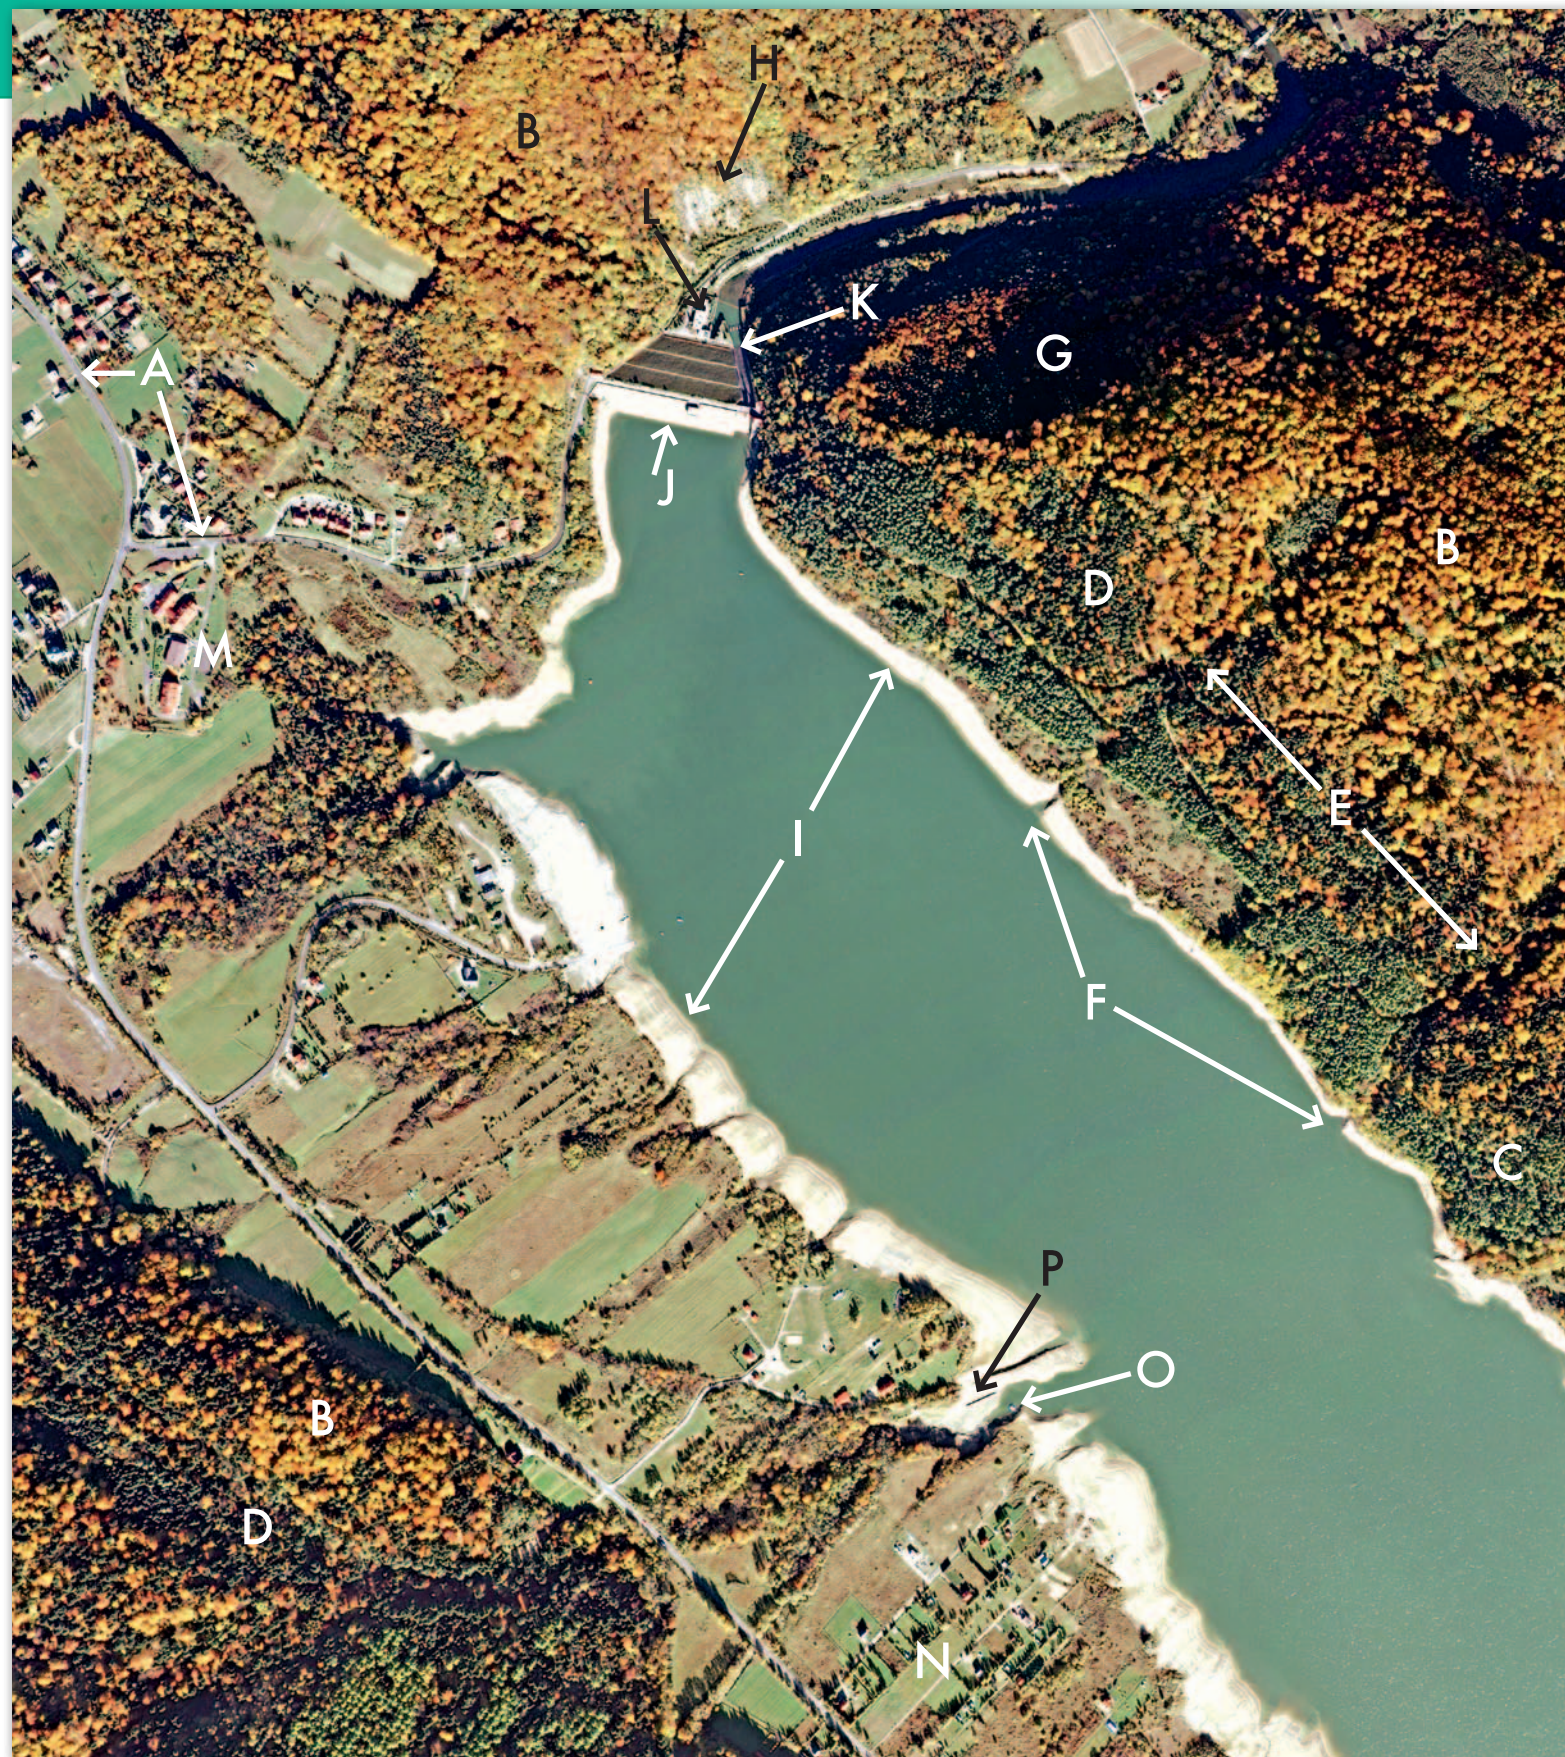
Rozpoczynając interpretację zdjęcia, w pierwszej kolejności powinniśmy dokonać ogólnej analizy widocznego obszaru, wyróżniając jednoznacznie rozpoznawalne elementy krajobrazu. Na tym etapie uwagę przykuwają: jezioro – widoczne jako nieregularna powierzchnia o stosunkowo jednolitej barwie w odcieniach zieleni; lasy o wyraźnym zróżnicowaniu tonalnym oraz pola i nieużytki. Na terenach położonych na zachód od brzegu jeziora widoczna jest rozproszona zabudowa, która w północno-zachodniej części zdjęcia koncentruje się wzdłuż drogi [A]. Jest to wieś Klimkówka, którą przeniesiono z zajętego przez zbiornik terenu.

Opisywane zdjęcie wykonane zostało przed nastaniem południa słonecznego, o czym świadczy kierunek cienia rzucającego przez obiekty, który odchylony jest od północy o kilkanaście stopni. Dobrze widoczny cień rzucony przez drzewa sprzyja fotointerpretacji gatunków (interpretacja kształtu korony), a także określaniu wysokości, a pośrednio i wieku drzew. Wśród drzewostanów widocznych na zdjęciu stosunkowo łatwo można rozróżnić trzy charakterystyczne gatunki: buk [B] – żółto-pomarańczowy fototon, gruboziarnista struktura; sosna [C] – zielony fototon, gruboziarnista struktura; jodła [D] – ciemnozielony fototon, drobnoziarnista struktura.

**D**zięki promieniom słonecznym padającym na pokryte drzewami wzniesienia wyeksponowana została na zdjęciu rzeźba terenu. Widoczne zacielenie wśród jednolitego gatunkowo drzewostanu świadczy o zmieniającym się ukształtowaniu powierzchni terenu pokrytego lasem. Dostrzec można podłużne ciemniejsze obszary lasu [E] – są to rozcinające stoki wąskie doliny, których występowanie dodatkowo potwierdzają uchodzące do jeziora ciekły, widoczne jako charakterystyczne wcięcie przy brzegu jeziora [F].

W północnej części zdjęcia wyróżnia się wyraźnie ciemniejszy od otoczenia obszar [G]. Jest to stromy północno-zachodni stok opadający ku płynącej dnem doliny rzece Ropie. Po drugiej stronie brzegu widzimy wyeksponowany, nasłoneczniony teren gęsto porośnięty drzewami, pośród których wyłania się odsłonięty obszar o szarej barwie – nieczynny już kamieniołom piaskowca [H] w miejscowości Łosie.

W Beskidach październik to miesiąc, którego suma opadów należy do najniższych w roku. Dodatkowo druga połowa 2012 roku była wyjątkowo sucha. Odsłonięte w wyniku niskiego stanu wody fragmenty dna jeziora wysłane są mułem, o czym świadczy jasny fototon i gładka struktura [I]. Powiększone tym sposobem nadbrzeże zbiornika ma różną szerokość – po północno-wschodniej stronie jeziora z wody wyłonił się znacznie węższy pas terenu niż po przeciwległej. Na tej podstawie możemy porównywać stopień nachełnienia terenu po obu stronach zbiornika (północno-wschodnie nadbrzeże jest dużo bardziej strome).

Północna część jeziora zagrodzona jest zaporą ziemną [J]. Skarpa odwodna zabezpieczona jest płytami betonowymi (jasna barwa), skarpę odpowietrzną porasta trawa (o tej porze roku widoczna jest w odcieniach brązu). Po wschodniej stronie zapory znajduje się przelew powierzchniowy – w jego skład wchodzi jaz oraz zakończone wypadem bystrza (dwa ostatnie widoczne są na zdjęciu) [K]. Na prawym przyczółku zapory dostrzegamy niewielki, kwadratowy obiekt – budynek sterowni, a obok spustu dennego, po północnej stronie zapory, usytuowany jest budynek hydroelektrowni [L].

**B**eskid Niski uznawany jest za jedno z najbardziej dzikich pasm górskich w Polsce. W okolicy przedstawionej na zdjęciu występują jedynie nieliczne elementy świadczące o turystycznym zagospodarowaniu. W zachodniej części dobrze widoczna jest droga, wzdłuż której w południowej części rosną drzewa podkreślające swoim cieniem jej przebieg. W północno-zachodnim fragmencie zdjęcia, w pobliżu drogi, widoczne są skupione obok siebie zabudowania – domy jednorodzinne. Kierując się wzdłuż drogi w kierunku południowym, możemy dostrzec cztery prostokątne obiekty o znacznie większych, w porównaniu z zabudową jednorodziną, rozmiarach. Jest to Dom Pomocy Społecznej w Klimkówce [M].

W dalszej części droga biegnie równolegle do brzegu jeziora i w tych okolicach, między drogą a taflą jeziora, możemy próbować dostrzec elementy infrastruktury turystycznej. W południowej części zdjęcia, prostopadle do drogi głównej, występuje drobna zabudowa zlokalizowana na niewielkich prostokątnych działkach, które podkreślone są przez cienie krzewów posadzonych wzdłuż ich granic [N]. Zabudowa ciągnie się dwoma równoległymi pasami aż do brzegów jeziora, są to najprawdopodobniej domki letniskowe. Pozostałą część nadbrzeża pokrywają nieużytki – wyróżniające się jasnobrązową barwą – które często porasta rozproszona roślinność.

**W**środkowej części lewego brzegu jeziora znajduje się niewielkich rozmiarów zatoka, do której uchodzi kilka cieków – ich przebieg można odczytać po rosnących wzdłuż biegu

drzewach. W obrębie wspomnianej zatoki dostrzegalny jest mały obiekt znajdujący się na wodzie, najprawdopodobniej jacht bądź łódka [O] oraz podłużny wąski element położony na jasnym nadbrzeżu – rozróżnialny od tła po wyraźnie rzucanym cieniu

– najprawdopodobniej pomost [P]. Po północnej stronie zatoki znajdują się pojedyncze zabudowania oraz kilka innych mniejszych, trudnych do zinterpretowania obiektów. Można sądzić, że miejsce to w sezonie letnim pełni funkcję przystani jachtowej.
