Geodezyjna obsługa modernizacji rozbiegu Wielkiej Krokwi w Zakopanem

# Pomiary na progu

Przebudowa rozbiegu skoczni narciarskiej to wymagająca, momentami wręcz niebezpieczna praca w bardzo trudnych warunkach. W przypadku inwestycji w Zakopanem doszła jeszcze presja czasu. O geodezyjnych aspektach tego przedsięwzięcia opowiada GEODECIE Krzysztof Horecki z firmy Geo-Sport.

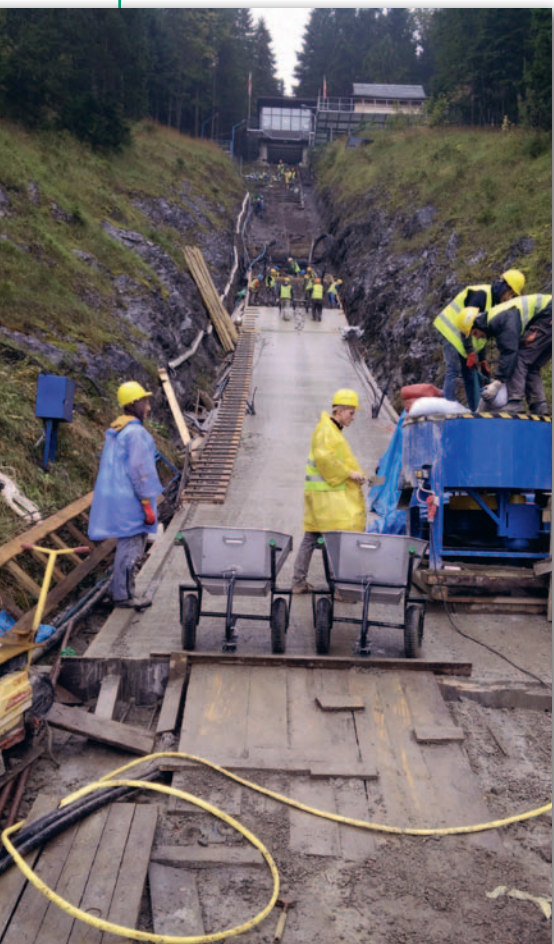
Przebudowa Wielkiej Krokwi rozpoczęła się w sierpniu 2016 r.

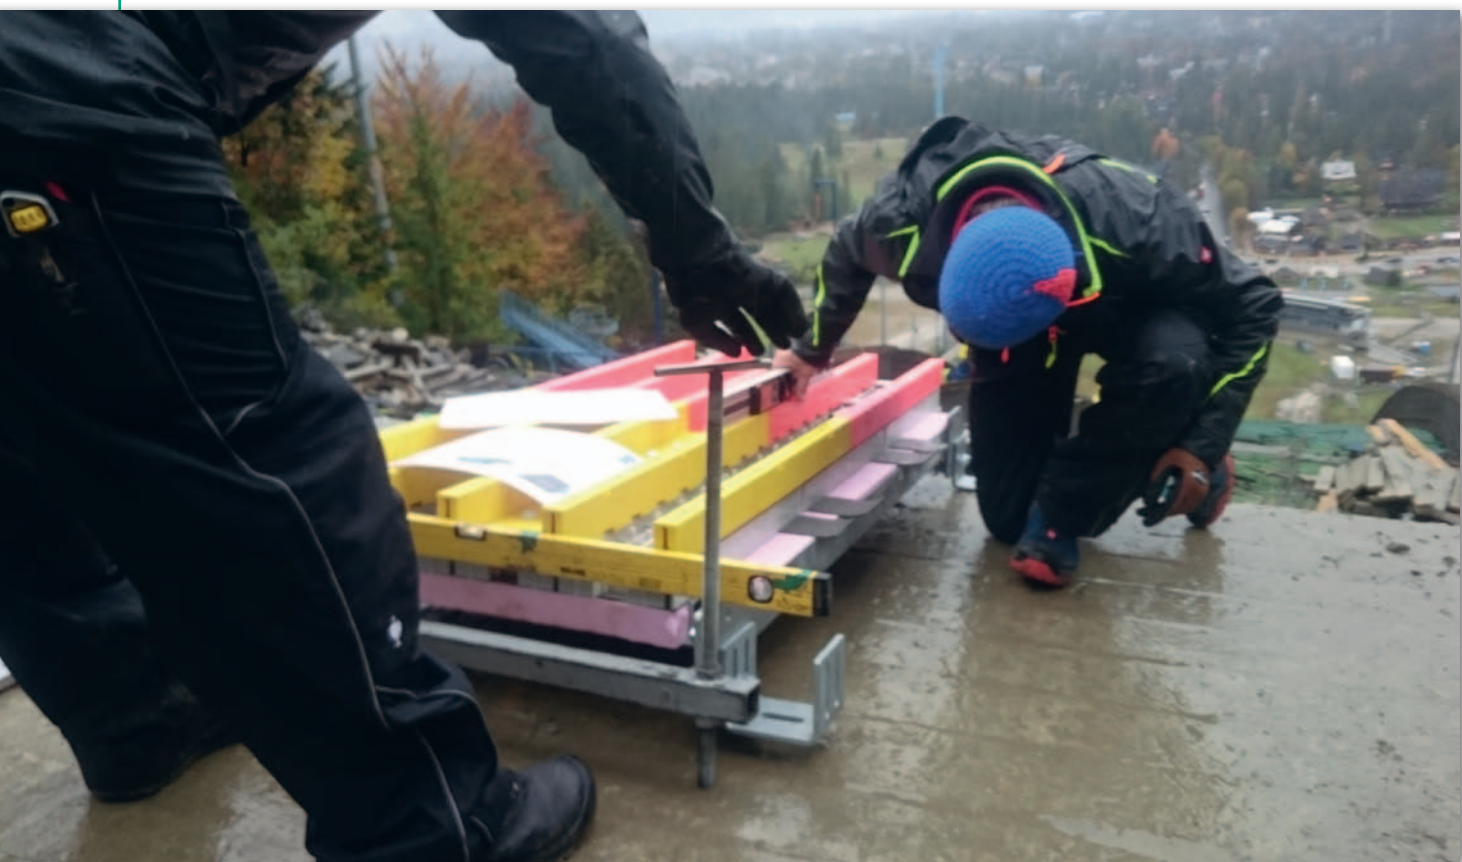
Montaż pierwszego od krawędzi progu segmentu torów rozbiegu

Po zakończeniu prac betonowych, sprawdzeniu dokładności wykonania profilu i naniesieniu osi rozbiegu, dalsze prace montażowe wykonywali już samodzielnie pracownicy niemieckiej firmy Petera Riedla – producenta kompletnego systemu torów letnich i zimowych oraz całego osprzętu rozbiegu wraz z systemem mrożenia.

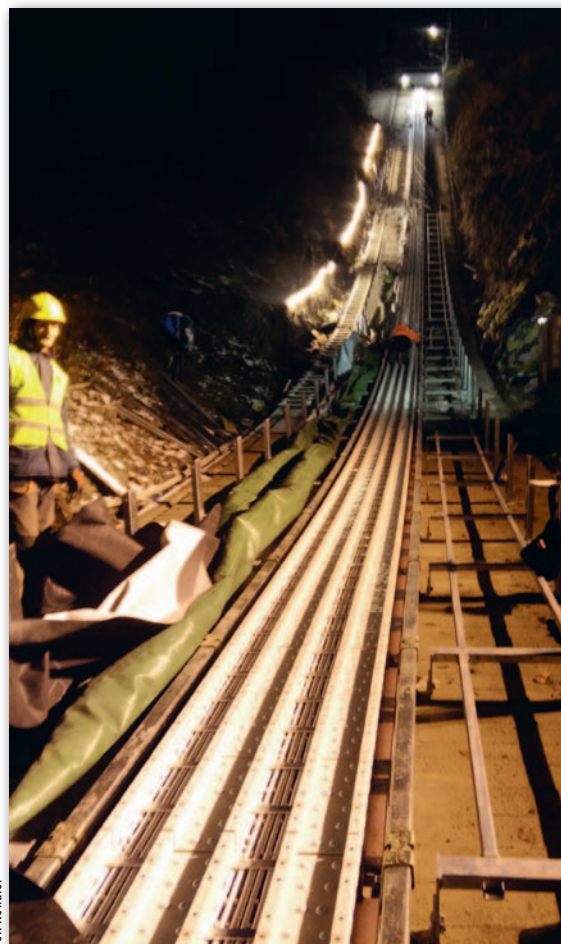
Prace odbywały się w systemie trózmianowym 24 godziny na dobę

Opóźnienia w rozstrzygnięciu przetargu spowodowały, że czasu na przebudowę rozbiegu nie było zbyt wiele. Jakikolwiek dalszy poślizg mógł skutkować odwołaniem konkursów Pucharu Świata. – Oczywiście, że ciążyła nad nami presja czasu, gdyż roboty musiały zakończyć się przed zimą, a trzykrotne opady śniegu, wczesne tego roku, przerywały prace budowlane i montażowe. W efekcie prace zostały zakończone niemal w ostatniej chwili – opowiada Krzysztof Horecki i dodaje, że budowlancy pracowali na trzy zmiany 24 godziny na dobę. Wylanie kolejnych segmentów betonowej płyty musiało odbywać się w sposób ciągły,

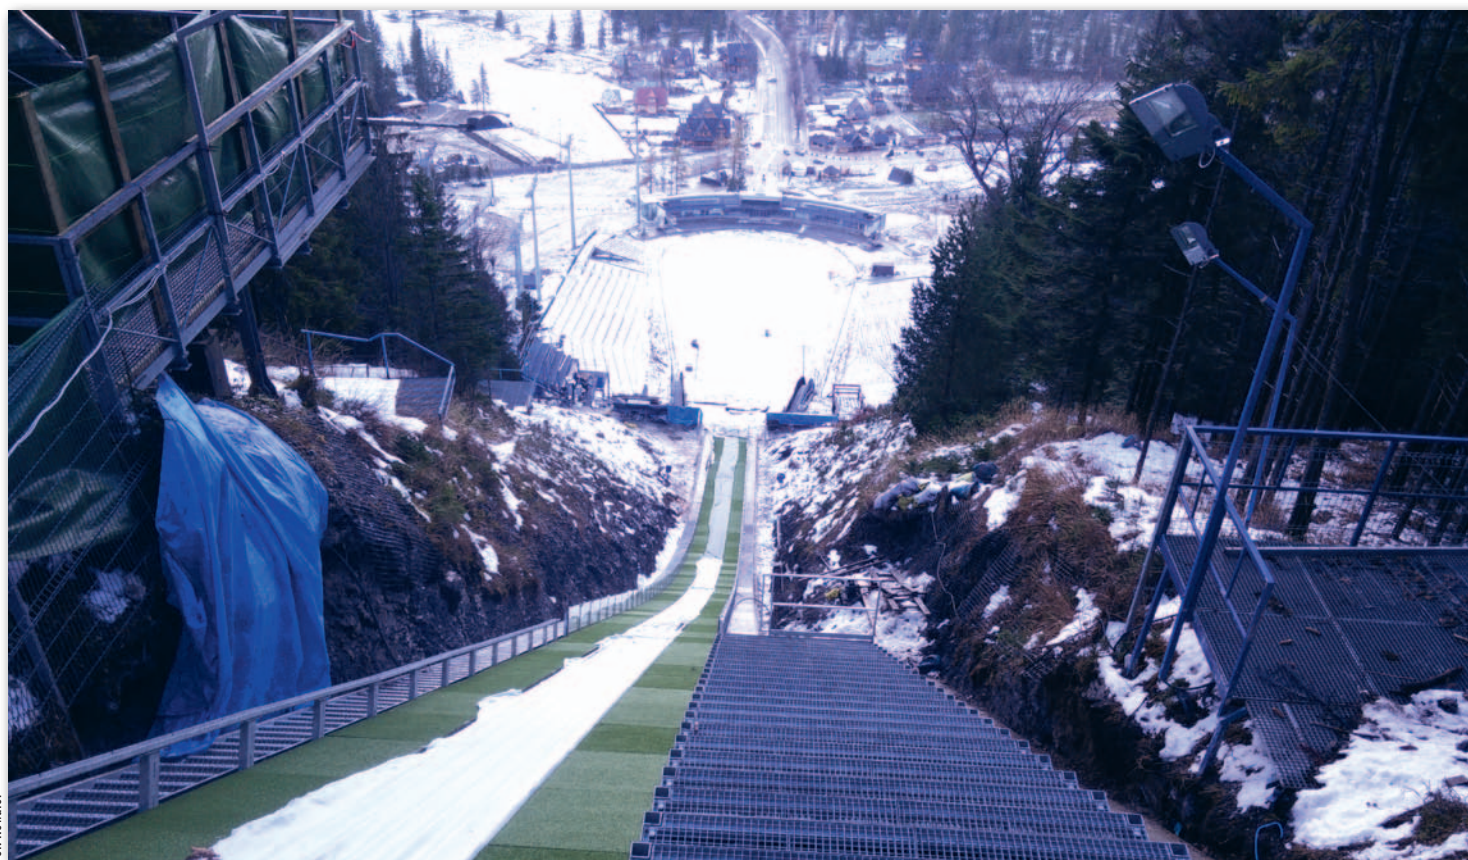
Mimo ograniczeń czasowych modernizacja zakończyła się zgodnie z planem przed 15 grudnia 2016 r.
