Firma Czerski Trade Polska od 10 lat mierzy układ przesyłowy ścieków w Warszawie

# Geodeci potwierdzają stabilność tunelu

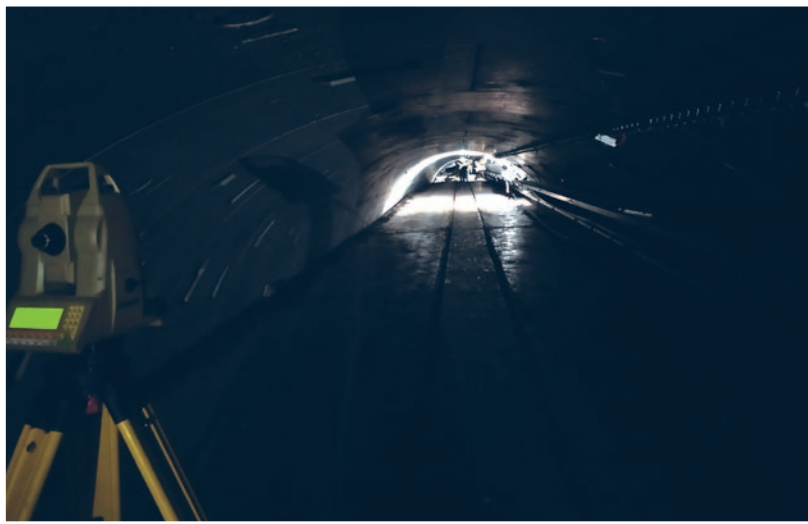
Pomiary tachymetryczne po II awarii w 2020 r. odbywały się w bardzo trudnych warunkach

Stosowana podczas monitorowania tunelu niwelacja precyzyjna tym razem nie miała racji bytu. Betonowa posadzka kolektora, pod którą znajdują się rurociągi, na znacznym odcinku uległa deformacji i wypiętrzeniu, uniemożliwiając ustawienie łąty. W najwęższym miejscu pozostał tylko 30-centymetrowy prześwit, przez który sam człowiek może by się przecisnął, ale już nie ze sprzętem. Postawiono

zatem na pomiar tachimetryczny realizowany metodą kolejnych wcięć z dwóch stron tunelu, gdzie przesmyki pozwalały na poruszanie się osób z lustrem. Dwie części sieci udało się powiązać, realizując obserwacje na te same punkty przez wspomniany prześwit. Jako nawiązanie wykorzystano odtworzone punkty w komorach wejścia i wyjścia z kolektora, założone jeszcze podczas budowy obiektu.

Pomiar ponad 100 punktów kontrolnych trwał 3 dni i przez cały czas realizowany był przez tego samego obserwatora tym samym sprzętem – półsekundowym zmotoryzowanym tachimetrem Leica TCA2003 z precyzyjnym dalmierzem. Tego typu instrument pozwolił m.in. na automatyzację nacelowywania, co przy pracy w półmroku (nie działało standardowe oświetlenie tunelu) stanowiło nie lada ułatwienie. – Zachowanie jednorodności pomiaru było niezwykle ważne, bo walczyliśmy o niesamowite dokładności. Dużo czasu poświęciliśmy na zaprojektowanie sieci, odpowiednie rozmiesz-

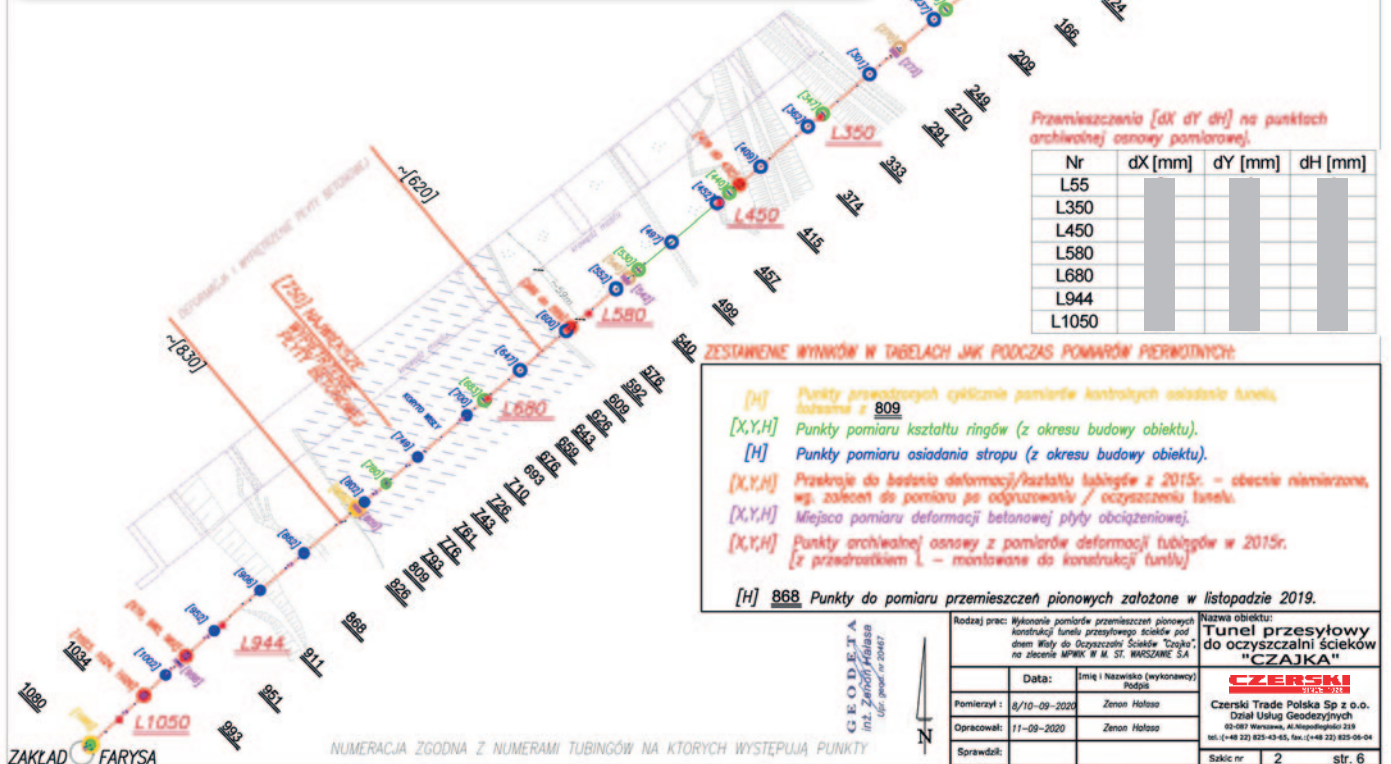
Zbiórca szkic poglądowy lokalizacji „archiwalnych” punktów pomierzonych po II awarii

Kontroli w tunelu podlegały te punkty, które od początku inwestycji (a więc od 2010 r.) były już przynajmniej raz mierzone. Oczywiście nie wszystkie udało się odtworzyć – np. te na dnie tunelu zostały zalane betonem po ułożeniu rurociągów. Mimo to pozyskano ogromną ilość danych i porównano je z danymi archiwalnymi z ostatnich 10 lat.

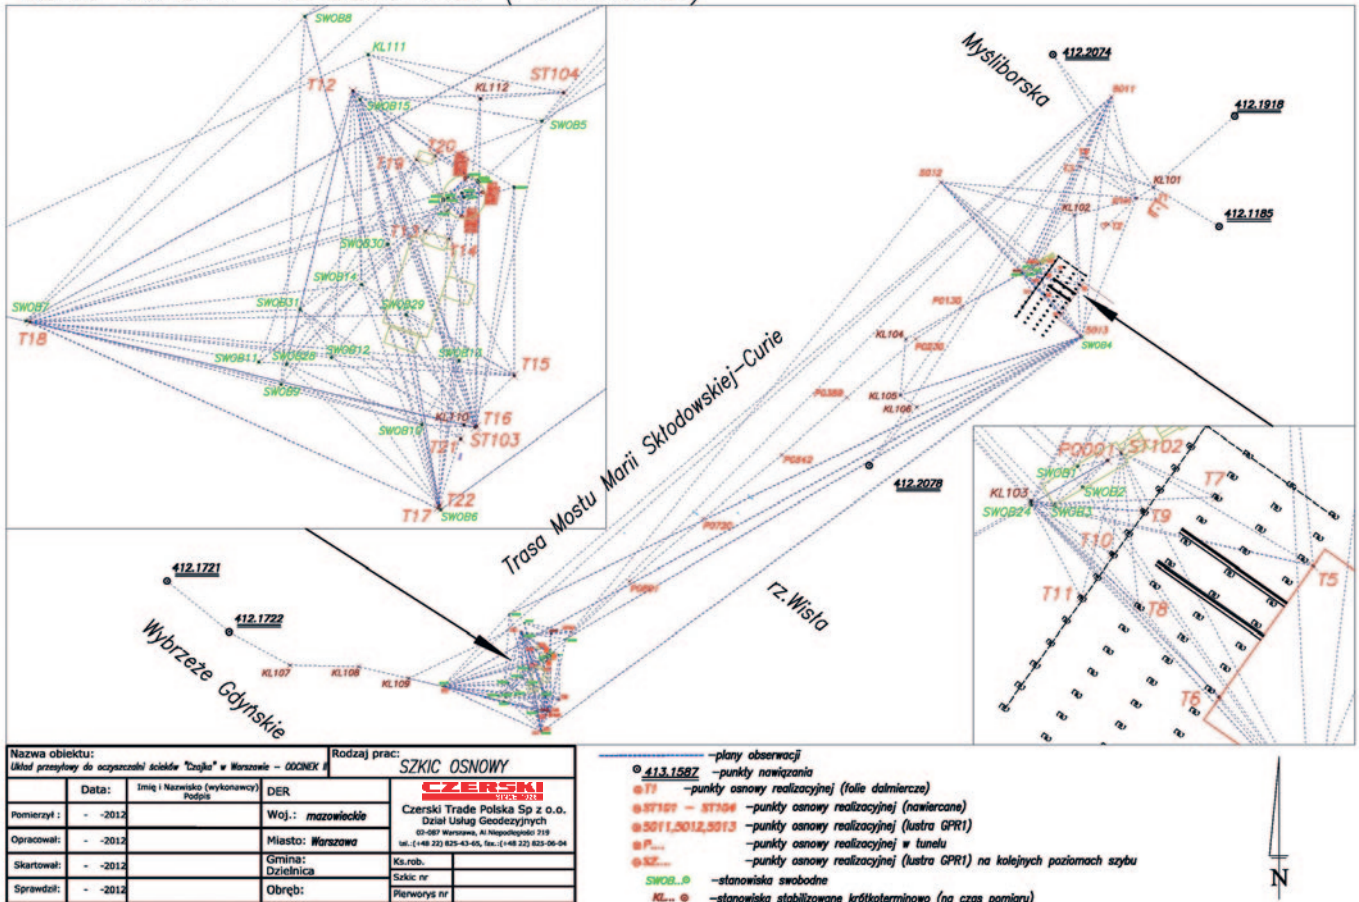
## SZKIC OSNOWY REALIZACYJNEJ (POMIAROWEJ)

Szkic osnowy realizacyjnej założonej w 2010 r. na potrzeby budowy układu przesyłowego

ski. Wszystkie punkty osnowy na powierzchni pomierzono satelitarnie metodą statyczną i dodatkowo powiązano je obserwacjami kątowno-liniowymi (również przez rzekę). Następnie współrzędne należało przenieść pod ziemię. W miarę drażenia tunelu stabilizowane były więc kolejne punkty ciągu wiszącego. Do ich pomiaru wykorzystano precyzyjne pół- i jednosekundowe tachimetry. Dzięki temu i zachowaniu najwyższej staranności podczas pracy odchyłki „na wyjściu z tunelu” po drugiej stronie Wisły nie przekroczyły 2 cm sytuacyjnie i wysokościowo.

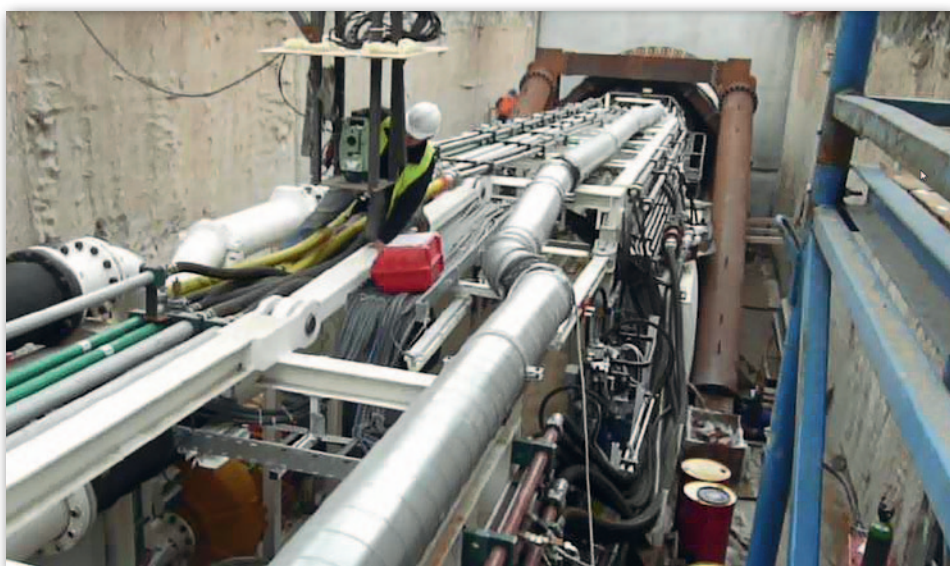
Początek drążenia tunelu przez maszynę TBM, na zdjęciu pierwsze stanowisko pomiarowe

w tunelu o obudowie tubingowej z żelbetowych prefabrykatów, które połączone tworzą pierścień o średnicy wewnętrznej 4,5 m. Rurociągi zalano następnie dla stabilizacji do około połowy wysokości tunelu chudym betonem i przykryto warstwą twardszego betonu. Po tej posadzce poprowadzono szyny dla wagonów technicznych. Warto też wiedzieć, że tunel przesyłowy pod Wisłą jako pierwszy w Polsce wydrążono przy użyciu maszyny TBM (*tunnel boring machine*).

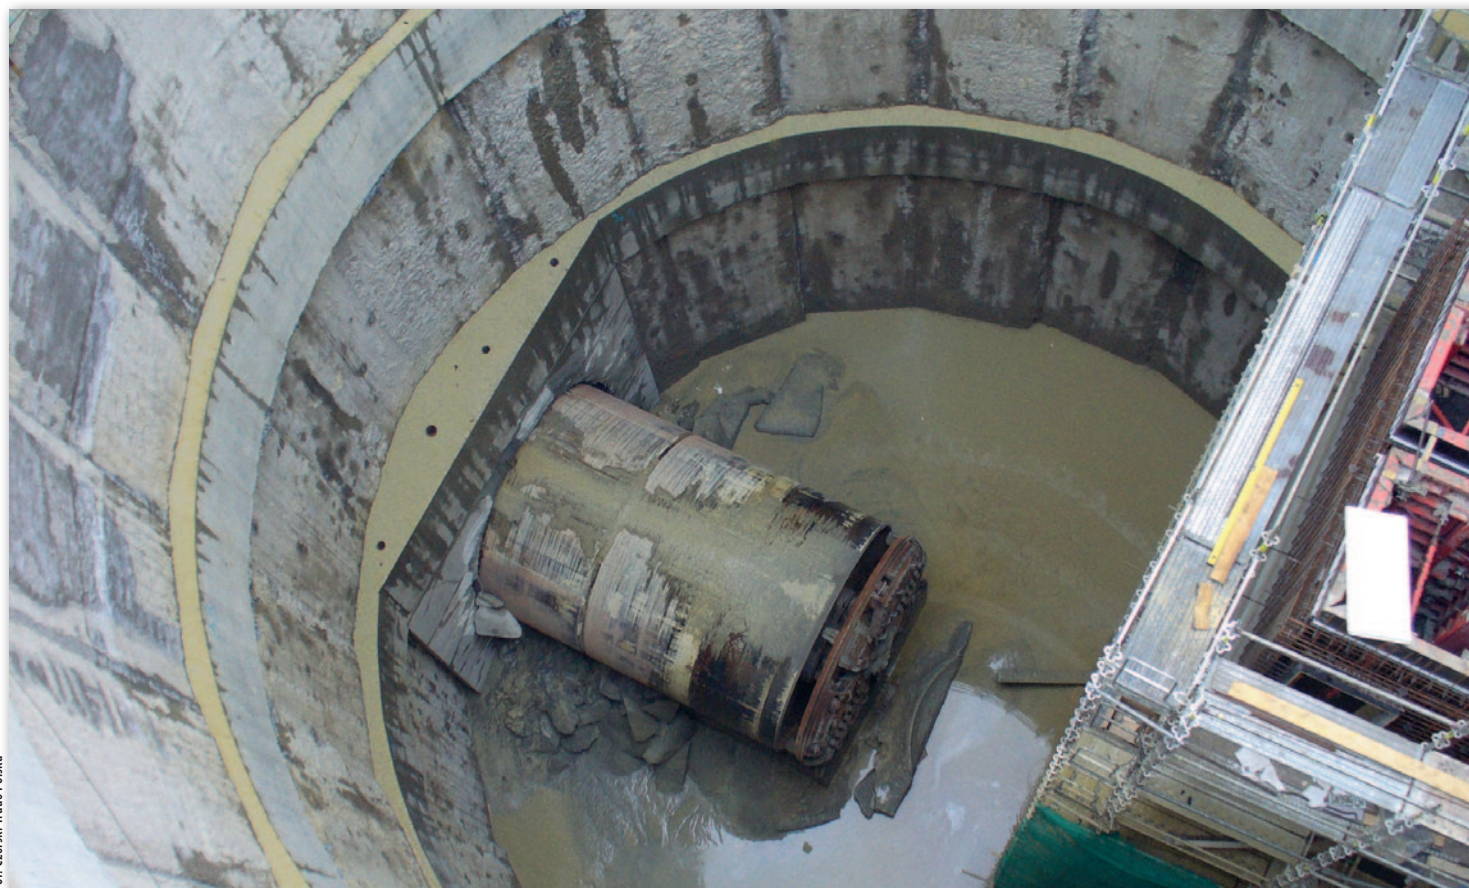
Finiał drążenia tunelu w komorze po lewej stronie Wisły

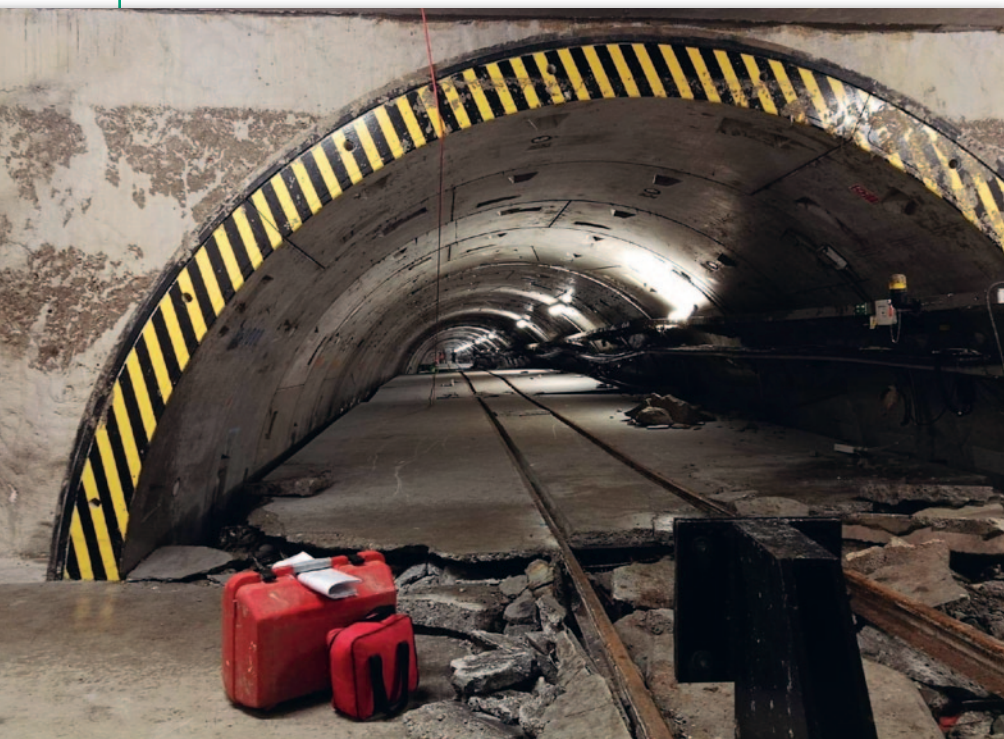
Miejsce awarii w 2019 r.

Do pierwszej awarii układu przesyłowego doszło 27 sierpnia 2019 r. Około godziny 5 rano nastąpiło rozszczelnienie rurociągu technologicznego „A”. Spowodowało ono zalanie ściekami tunelu na długości około 850 m oraz części komory wejściowej syfonu. Po pozytywnych próbach szczelności ciągu „B” uruchomiono przesył ścieków za jego pośrednictwem. Nie upłynęła jednak doba, kiedy i drugi rurociąg uległ uszkodzeniu. 28 sierpnia około godziny 8 rozpoczęto awaryjny kontrolowany zrzut nieoczyszczonych ścieków do Wisły. Kilka godzin później w tunelu byli już geodeci z Czerski Trade Polska.

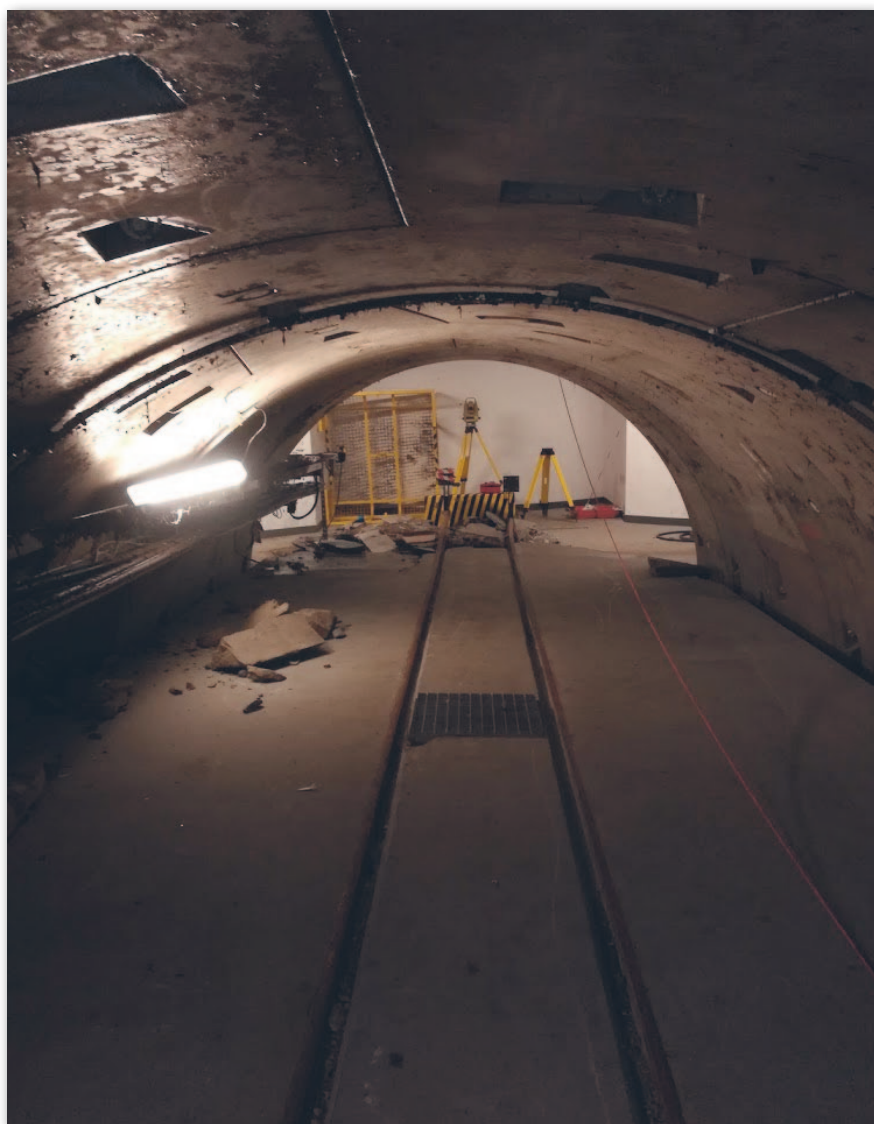
Pomiary w tunelu po I awarii

Awaria z 2019 r. spowodowała dużo mniejsze szkody niż tegoroczna. Dlatego po wypompowaniu ścieków i przewietrzeniu tunelu niemal od razu można było ruszyć z pomiarami. 28 sierpnia geodeci przeprowadzili niwelację precyzyjną punktów objętych cyklicznym monitoringiem. Już wstępne wyniki tych pierwszych pomiarów pokazały, że choć posadzka w okolicy miejsca awarii wypiętrzyła się, to sam tunel nie uległ żadnym deformacjom. Na kolejny dzień zaplanowano dokładniejsze badania. Pomierzono wszystkie punkty możliwe do odtworzenia, które kiedykolwiek wcześniej od czasu budowy miały wyznaczone współrzędne, a zatem mogły być zestawione z bieżącymi wynikami. W przypadku tej pracy wykorzystano zarówno tachimetr, jak i niwelator precyzyjny. Dodatkowe dane potwierdziły stałość tunelu, a po prze-

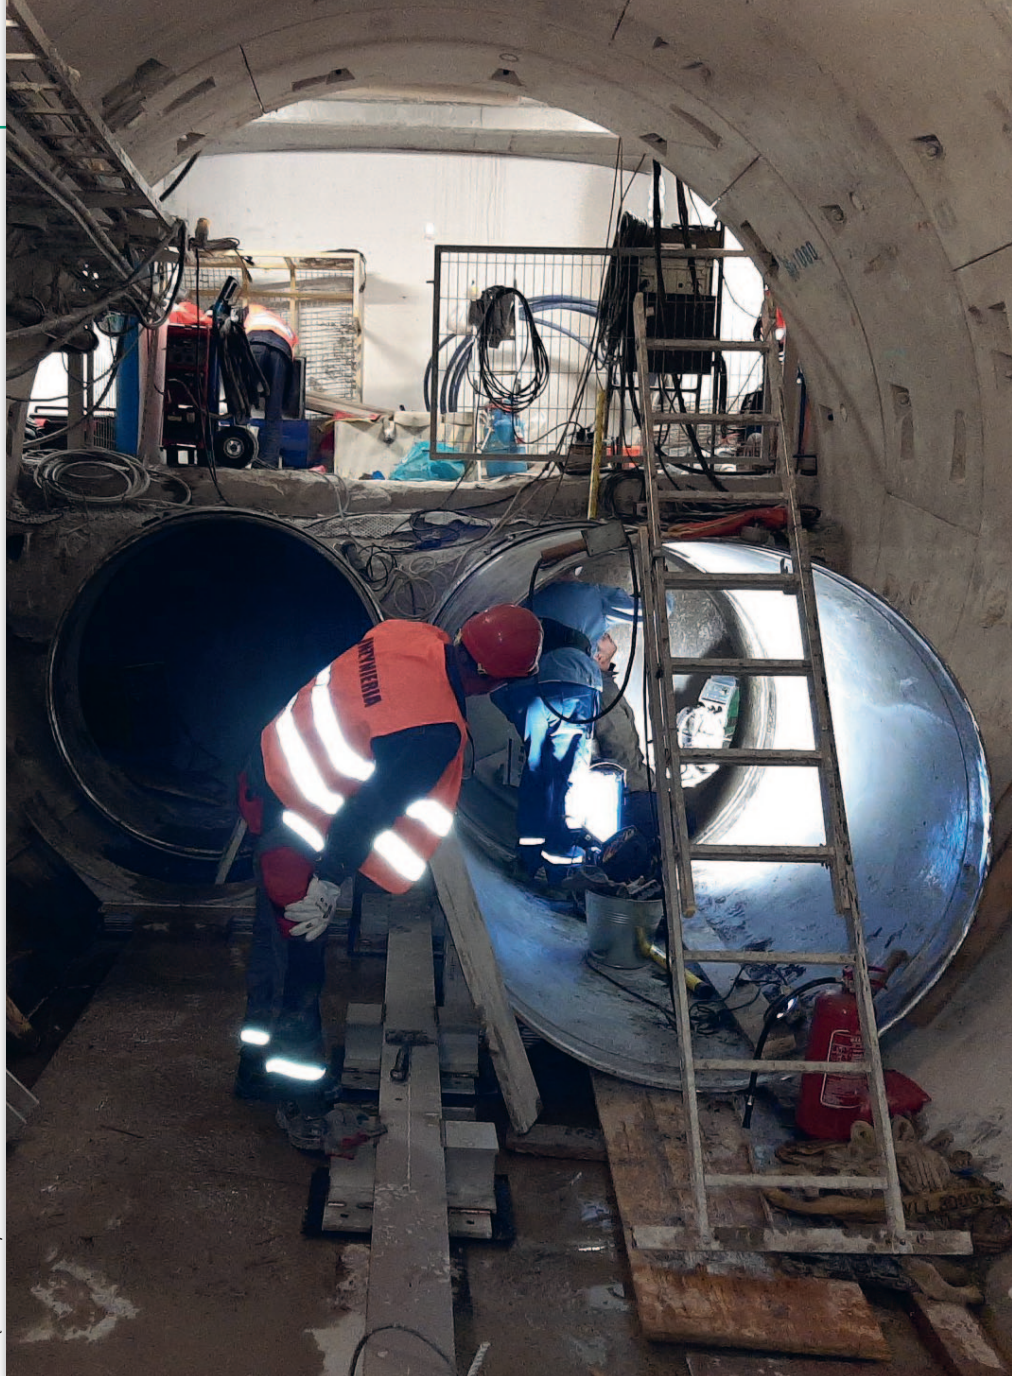
Montaż nowych stalowych rurociągów w październiku 2019 r.

Naprawa układu przesyłowego po pierwszej awarii trwała do listopada 2019 r. Polegała na demontażu płyty betonowej i dwóch odcinków uszkodzonych rurociągów oraz montażu w ich miejsce stalowych przewodów o długości 106,5 m każdy. Nowe rurociągi nie zostały zalane betonem, dzięki czemu mogły podlegać bezpośredniemu pomiarowi przy okazji kolejnych cykli monitoringu. Ścieki z części lewobrzeżnej Warszawy ponownie popłynęły pod Wisłą w nocy z 15 na 16 listopada, a tymczasowy rurociąg na moście pontonowym, uruchomiony 9 września, został zdemontowany. Równocześnie rozpoczęto prace nad przygotowaniem nowego systemu przesyłowego.

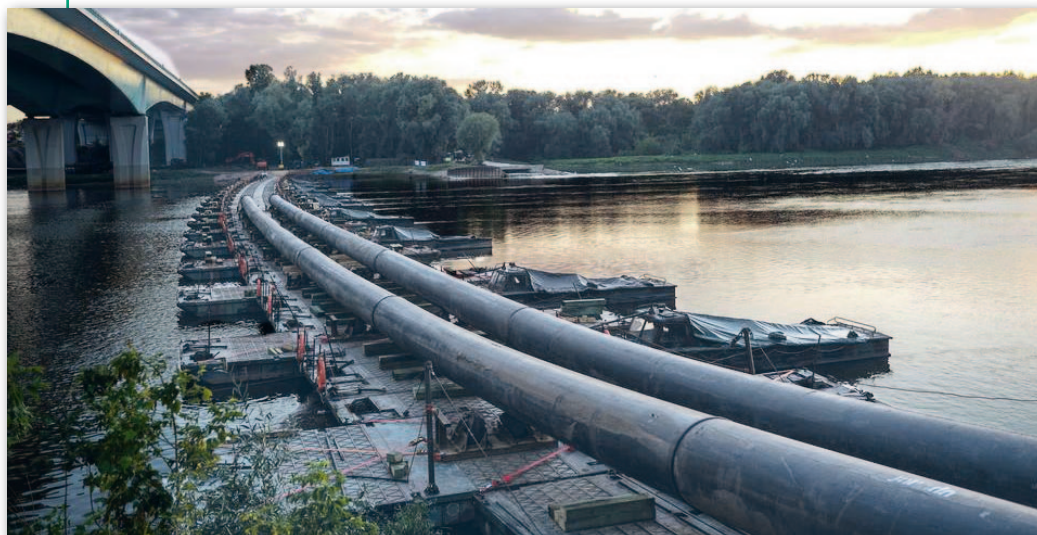
Budowa tymczasowego rurociągu po moście pontonowym we wrześniu 2020 r.

22 września 2020 r. uruchomiono tymczasowy rurociąg do przesyłu ścieków po moście pontonowym. Ma on funkcjonować do momentu wybudowania nowej instalacji metodą przewiertu. Prace przy
