Geodezyjny monitoring okrętu Vasa

# Starzenie pod kontrolą

XVII-wieczny okręt wojenny Vasa to jedna z największych atrakcji nie tylko Sztokholmu, ale i całej Szwecji. By zachować ten bezcenny zabytek dla przyszłych pokoleń, niezbędne było objęcie go unikatowym systemem monitoringu.

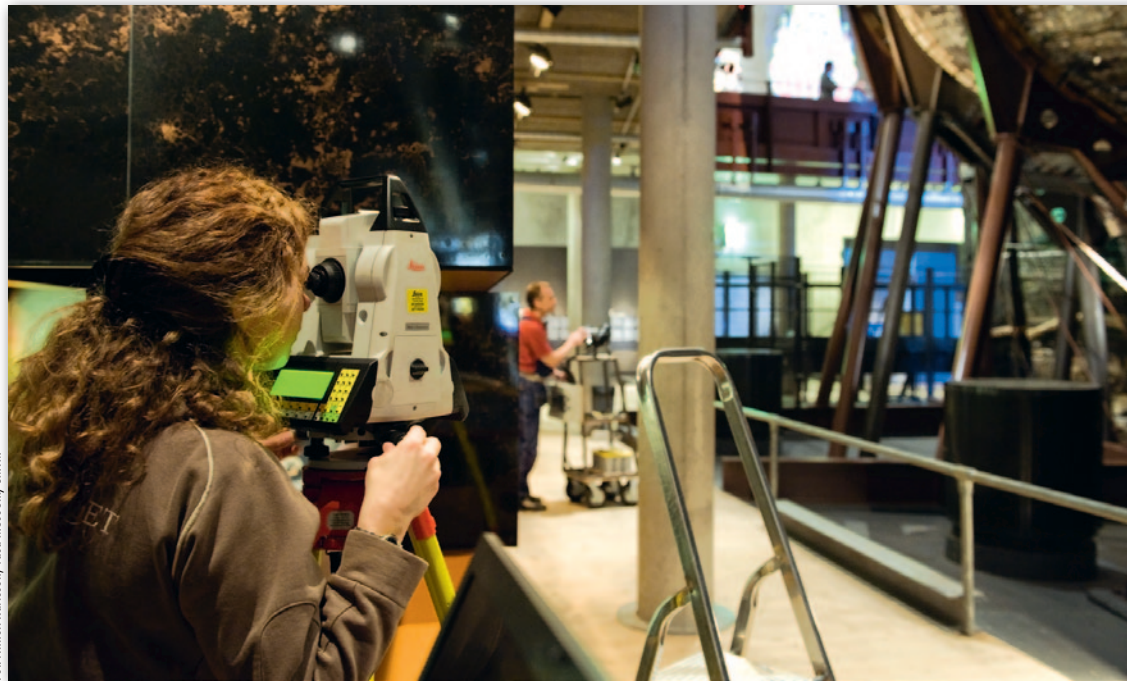
Kurator Muzeum Vasy Monika Ask oraz technik konserwator Ove Olsen w trakcie pomiarów

TDA5005. Lokalizacje stanowisk nie są stałe, więc w każdej sesji pomiarowej w pierwszej kolejności wyznacza się współrzędne instrumentu w nawiązaniu do najbliższych punktów osnowy. Następnie tachimetr automatycznie kieruje obiektyw na kolejne punkty na okręcie, a obowiązkiem operatora jest jedynie dokładne docelowanie. By zachować wysoką wiarygodność wyników, każdy punkt mierzony jest dwukrotnie z dwóch stanowisk. Podczas każdej sesji z około 50 stanowisk rozmieszczonych na wszystkich pięciu poziomach muzeum wykonuje się blisko 2 tys. pomiarów z dokładnością w granicach 1 mm. Teoretycznie do wykonania tych prac wystarczyłoby dwóch pracowników. By jednak uniknąć przemęczenia żmudnymi i powtarzalnymi czynnościami, w pomiarach uczestniczy 5 osób. Każda sesja pomiarowa trwa do dwóch tygodni, a kilka kolejnych dni zajmuje opracowanie wyników.
