Ciemna strona napaści Rosji na Ukrainę

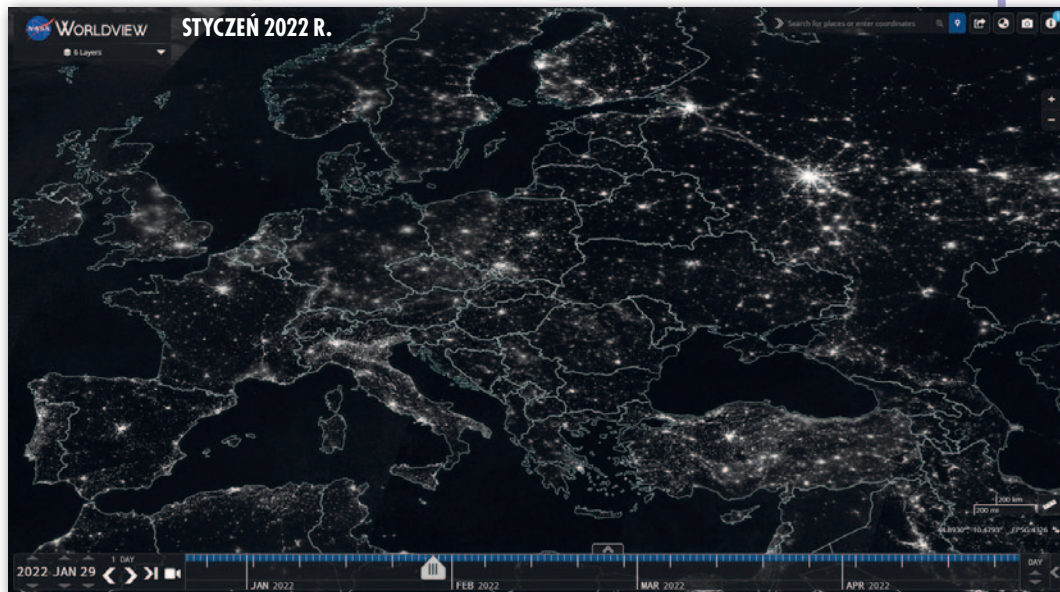
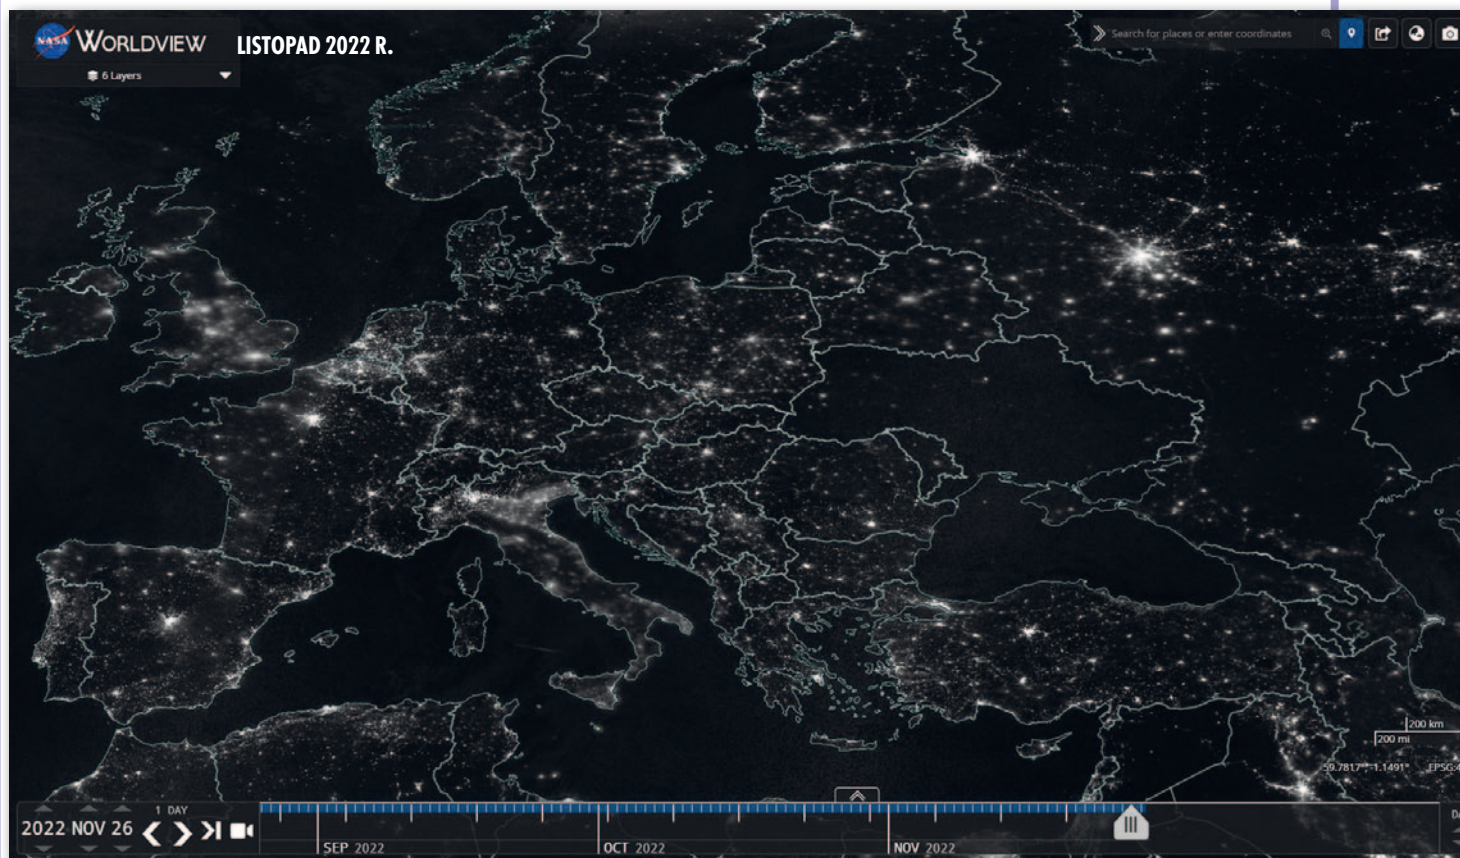
Od pierwszego ataku wojsk rosyjskich na Ukrainę nie przestają szokować różnorodne zobrazowania satelitarne prezentujące skutki tego konfliktu, które są dostrzegalne aż z orbity okołozemskiej. Nie inaczej jest tym razem. Jednak w pokazanym tu przypadku ważniejsze od tego, co widać, jest to, czego dostrzec nie można. Chodzi mianowicie o światła. Na kompozycji z listopada 2022 r., która prezentuje Europę nocą, Ukraina zdaje się być na mapie naszego kontynentu czarną plamą z jedynie kilkoma niewielkimi śladami jasności. Dla porównania na kompozycji z początku 2022 r. kraj ten wyglądał zupełnie inaczej.

Obie prezentowane kompozycje są przetworzonymi i połączonymi zobrazowaniami z sensora VIIRS (Visible Infrared Imaging Radiometer Suite) zainstalowanego na amerykańskim satelicie Suomi NPP. Dzięki swojej bardzo wysokiej czułości instrument

To efekt ataków rosyjskiej armii na obiekty infrastruktury cywilnej realizowanych od połowy listopada z użyciem setek rakiet i dronów kamikadze. Ich cel jest jeden – dokonać jak największych zniszczeń w in-

frastrukturze energetycznej swojego sąsiada. Ofensywa przynosi częściowe efekty. Ilość prądu płynącego w ukraińskiej sieci spadła bowiem w pewnym momencie aż o 2/3. W rezultacie braki zasilania dotknęły przynajmniej 10 mln obywateli tego kraju.
