## Z GÓRY ŻAR – POD GÓRĘ

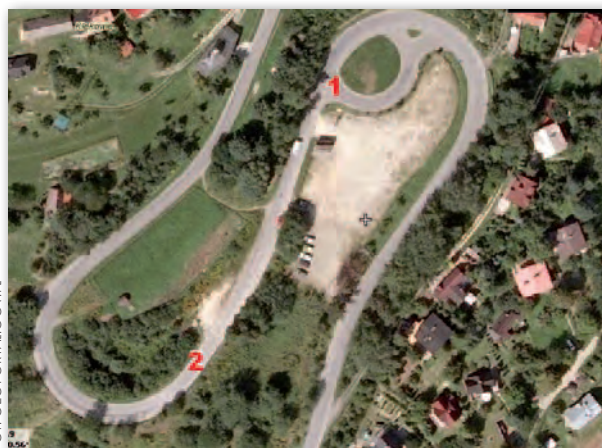
Jadąc samochodem ze szczytu, za pewnym zakrętem w lewo dojeżdżamy do odcinka prawie prostego (punkt nr 2 na fot.) o długości ok. 160 m, który kończy się przy urządzonej po prawej stronie

drogi parkingu (punkt nr 1). Jeśli zatrzymamy się w środku tego odcinka, wyłączymy silnik i zwolnimy hamulce, samochód zaczyna się cofać, mimo że droga ewidentnie wskazuje spadek w kierunku parkingu. Zjawisko to jest dość szokujące i dlatego od paru lat korciło nas, żeby sprawdzić je geodezyjnie. Między punktem nr 2 a punktem nr 1 wykonaliśmy co ok. 10 m pomiar sytuacyjno-wysokościowy przekrojów poprzecznych. Z tych pomiarów wygenerowaliśmy przekrój podłużny wzdłuż osi naszego odcinka drogi oraz kontrolnie wzdłuż krawędzi asfal-

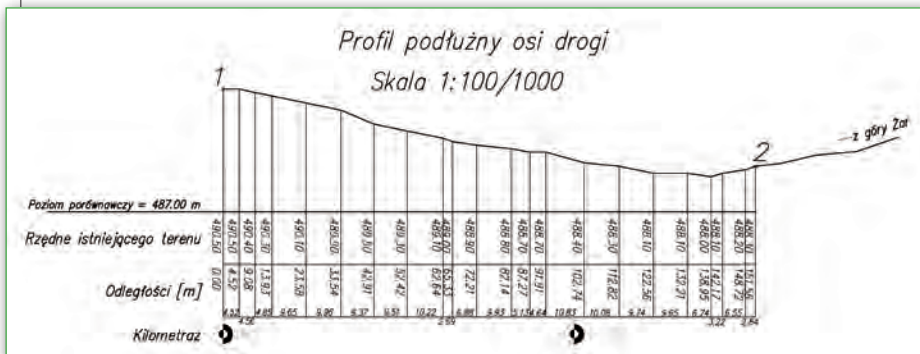
tu. Wykonane pomiary wykazały, że punkt 2 jest położony niżej od punktu 1 o 2,21 m, a kształt spadku drogi na tym odcinku widać na załączonym profilu podłużnym osi drogi, co dowodzi, że prawo grawitacji funkcjonuje prawidłowo.

Postrzegany błędnie kierunek spadku jest wynikiem złudzenia optycznego, po-

nieważ wszystkie otaczające nas na tym odcinku drogi krawędzie skarp, rowów i jezdni są wysokościowo zróżnicowane, w związku z tym brak jest szczegółu terenu, który moglibyśmy potraktować jako prawidłowy poziom odniesienia, a przyjęty przez nas podświadomy poziom jest błędny. W naszej wieloletniej praktyce pomiarowej co najmniej dwukrotnie spotkaliśmy się z takim zjawiskiem w zupełnie różnych miejscach. W każdym z tych przypadków nie było w pobliżu żadnych zabudowań i innych sztucznych budowli, a otaczające nas krawędzie ukształtowania terenu były zbliżone do poziomu, ale względem siebie wysokościowo zróżnicowane. Namawiając do odwiedzenia góry Żar, do licznych atrakcji inżynierskich i turystycznych należy zdecydowanie dodać zabawę z ewidentnym złudzeniem, jakie zafundowała nam przyroda w tym pięknym zakątku.
